Tilaja  
**Euran kunta**

Asiakirjatyyppi  
**Raportti**

Hanke, johon työ liittyy  
**Hinnerjoen osayleiskaava**

## HINNERJOEN KULTTUURIYMPÄRISTÖ- JA MAISEMASELVITYS

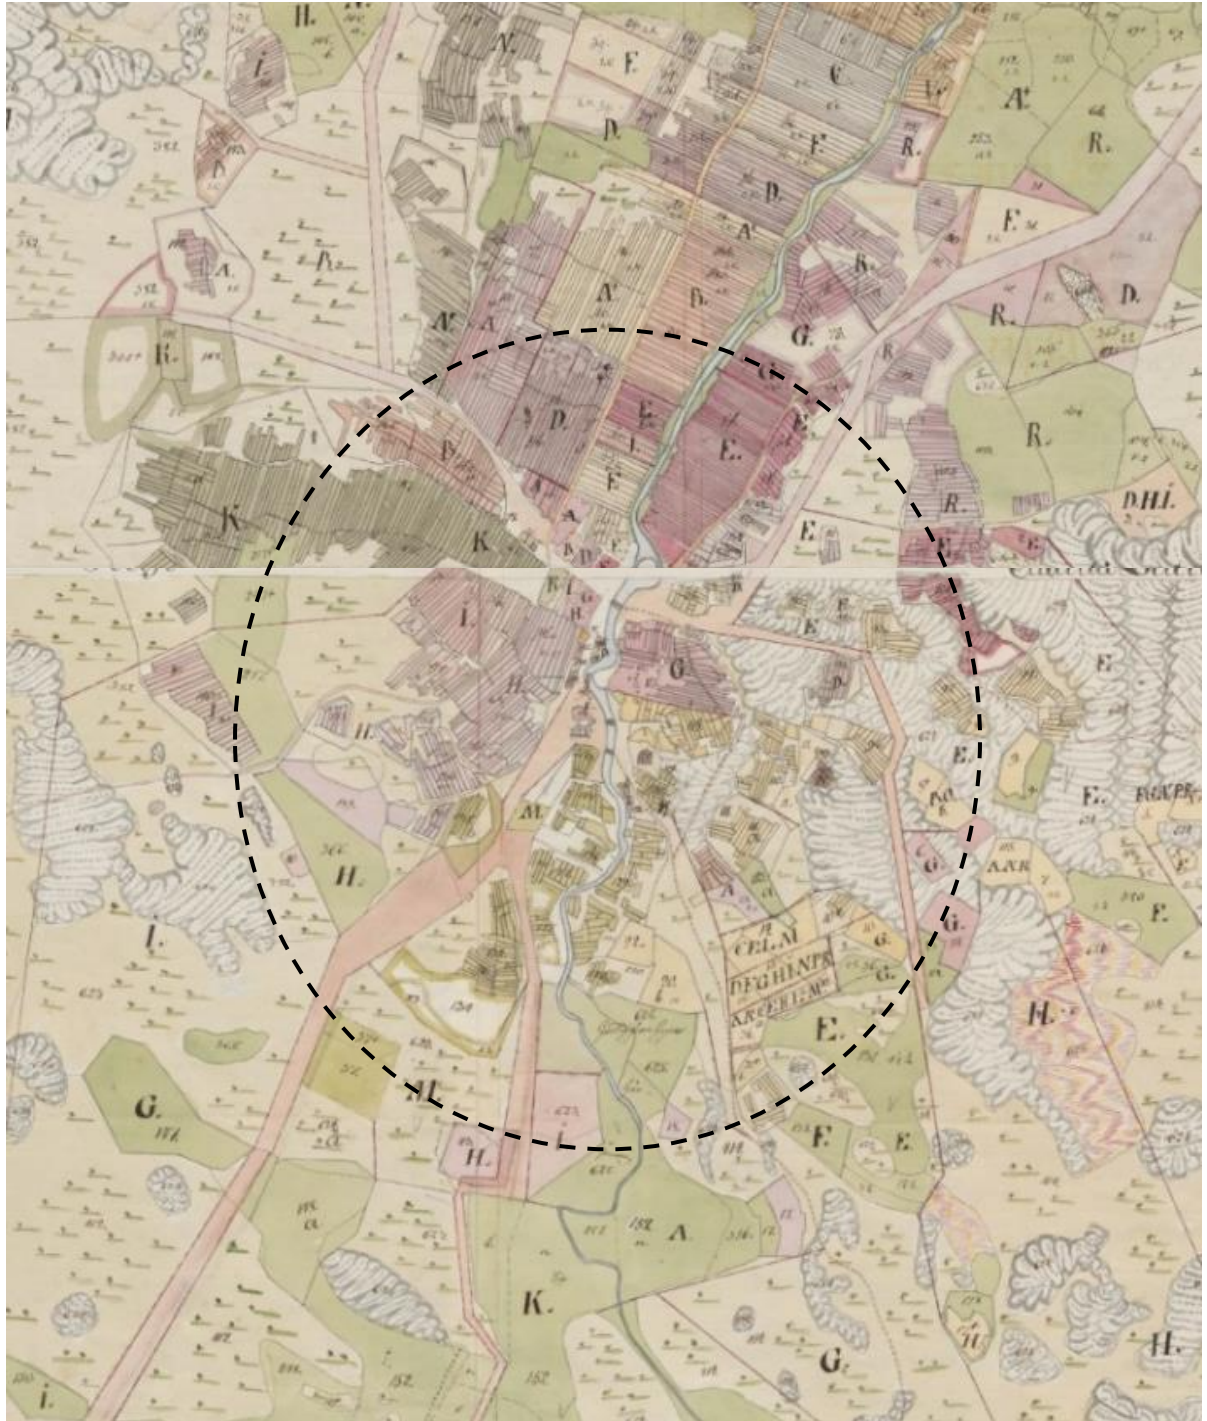
Kuva 6. Ote Hinnerjoen isojakokartasta 1700-luvun lopulta.<sup>14</sup>

Isojakokartassa kirkko on piirretty kylätontin eteläpuolelle. Kappalaisen ja lukkarin talot ovat sijainneet kirkon lähettyvillä, vastakkaisella puolella jokea. Kylän läpi on mutkitellut maantie lounaasta koilliseen. Joen ylittää kartalla kaksi siltaa; yksi kylätontin ja toinen kirkon kohdalle. Kylätontin kohdalla joessa on ollut pieni saari.<sup>13</sup>

Isojakokartan perusteella Hinnerjoen vanhimmat pellot ovat levittäytyneet jokivarteen siten, että suurin osa niistä on sijainnut kylätontin pohjoispuolella. Kylän rintapelloissa näkyy selkeästi sarkajako, sillä ne on viivoitettu tiheästi karttaan. Isojaossa tilat ovat saaneet pellot suurina lohkoina,

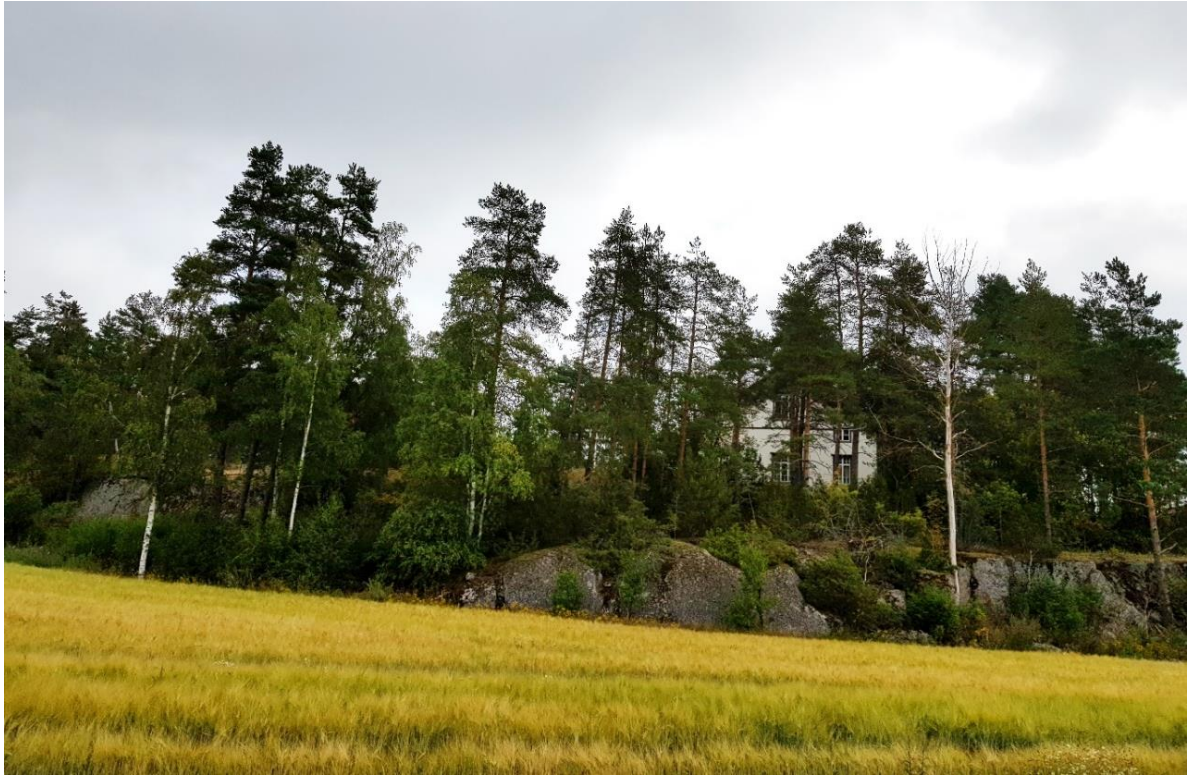
**Kuva 12.** Jyrkännejono erottaa selväpiirteisesti pellon ja selänteen toisistaan seurantalons alapuolella.

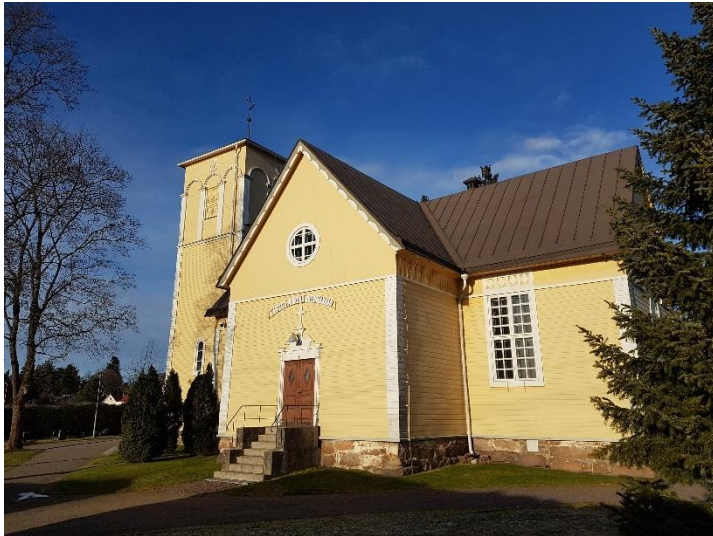
Hinnerjoen ensimmäinen kirkko lienee rakennettu jo 1500-luvulla, mutta se on tyystin hävinnyt. Nykyinen kirkko valmistui vuonna 1755 kosken rannalle. Suunnittelijana ja rakennusmestarina oli turkulainen Jacob Hollender. Tyypiltään rakennus oli lounaissuomalainen pitkäkirkko. Rakennuspaikka oli kuitenkin sopimaton ja vuonna 1797 kirkko päätettiin siirtää kauemmaksi koskesta ja samalla laajentaa kirkkotilaa.

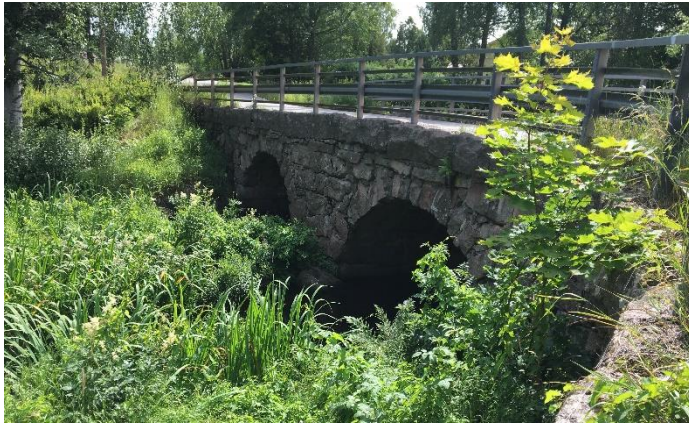
Kirkon ja pappilan välittömässä läheisyydessä Hinnerjoen ylittää kaksiaukkoinen kivisilta. Silta on rakennettu vuonna 1883, tekijänä oli alueella vaikuttanut kivimies Kustaa Stenfors, jota kutsuttiin myös Kivi-Koskiseksi. Silta on kylmämuurattu ja edustaa hyvin vahvaa satakuntalaista kivityöperinnettä. Lähellä kirkkosiltaa on vanha myllynpohja, joka on toteutettu jykevästä kiviharkoista. Myllyn toiminta loppui 1930-luvulla ja myllyn puurakenteet purettiin sodan jälkeen.
