Päivämäärä
30.11.2022

Hanke, johon työ liittyy
Hinnerjoen osayleiskaava

EURAN KUNTA

HINNERJOEN KULTTUURIYMPÄRISTÖ- JA MAISEMASELVITYS

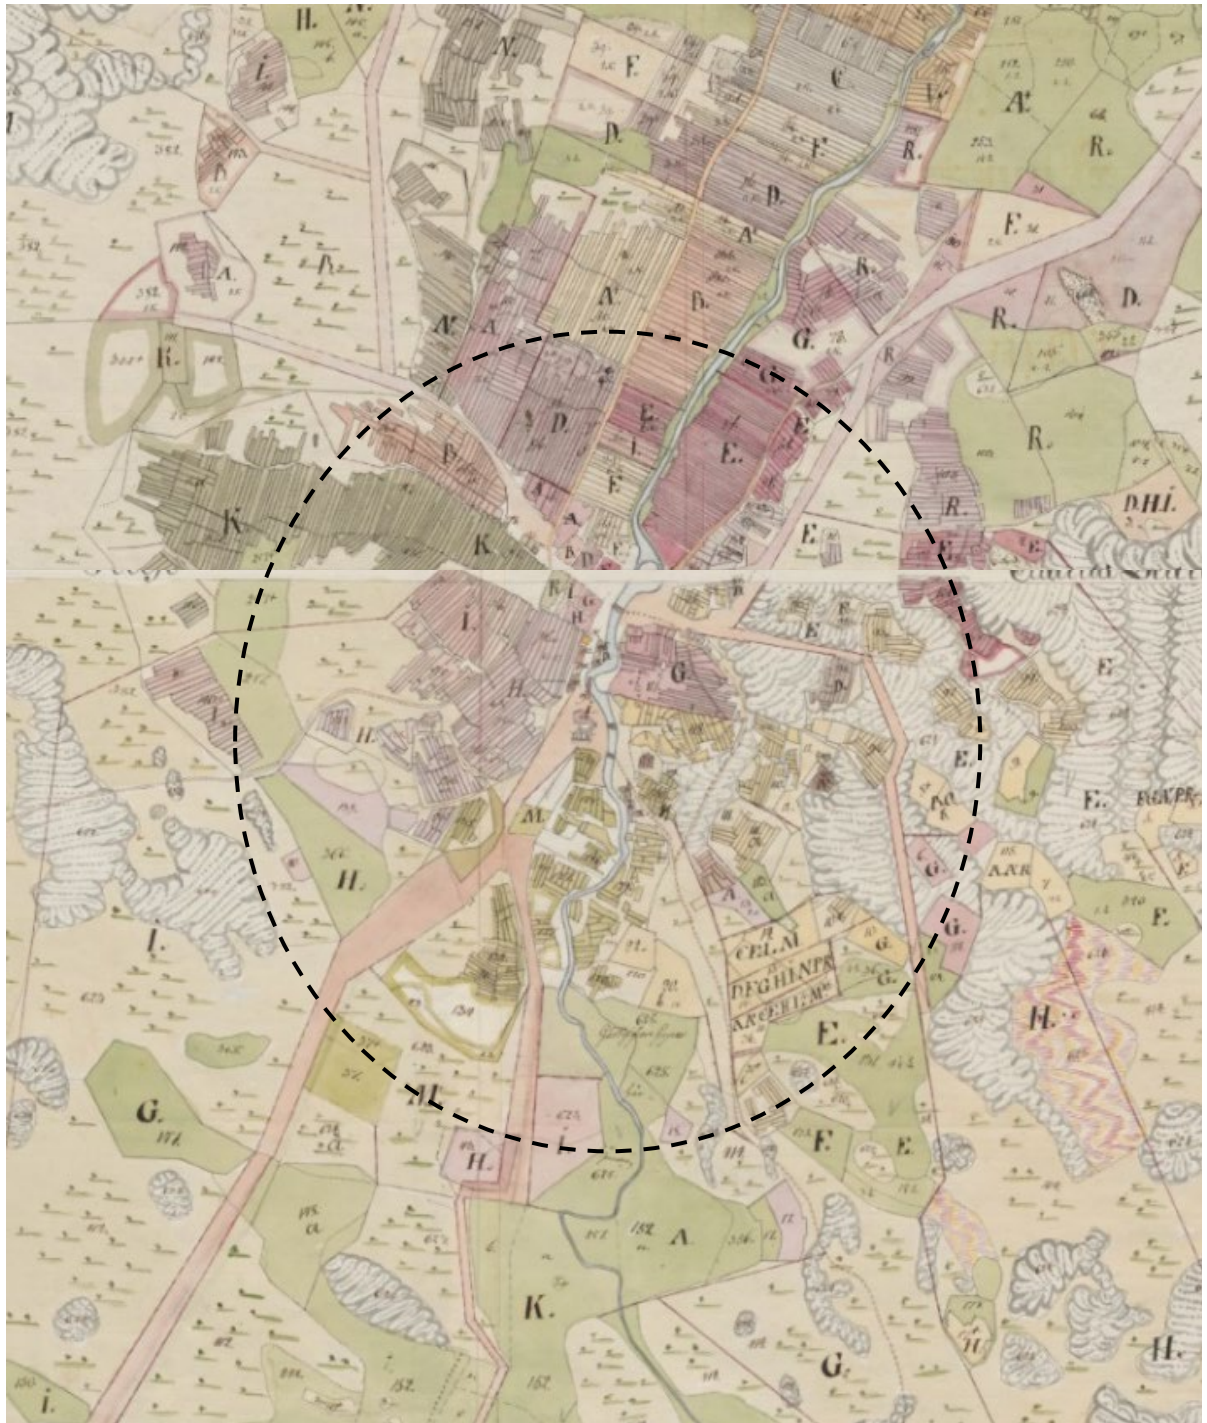
Kuva 6. Ote Hinnerjoen isojakokartasta 1700-luvun lopulta.¹⁴

Isojakokartassa kirkko on piirretty kylätontin eteläpuolelle. Kappalaisen ja lukkarin talot ovat sijainneet kirkon lähettyvillä, vastakkaisella puolella jokea. Kylän läpi on mutkitellut maantie lounaasta koilliseen. Joen ylittää kartalla kaksi siltaa; yksi kylätontin ja toinen kirkon kohdalle. Kylätontin kohdalla joessa on ollut pieni saari.¹³

Isojakokartan perusteella Hinnerjoen vanhimmat pellot ovat levittäytyneet jokivarteen siten, että suurin osa niistä on sijainnut kylätontin pohjoispuolella. Kylän rintapelloissa näkyy selkeästi sarkajako, sillä ne on viivoitettu tiheästi karttaan. Isojaossa tilat ovat saaneet pellot suurina lohkoina,

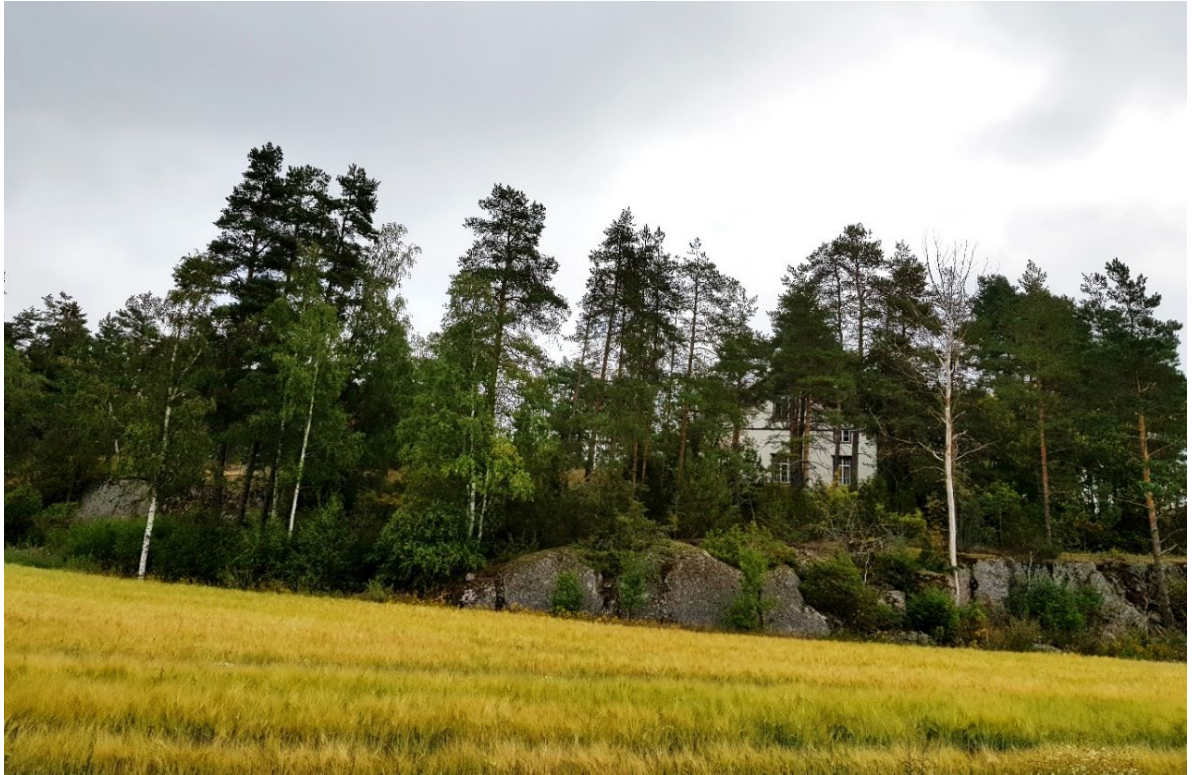
Kuva 12. Jyrkännejono erottaa selväpiirteisesti pellon ja selänteen toisistaan seurantalons alapuolella.

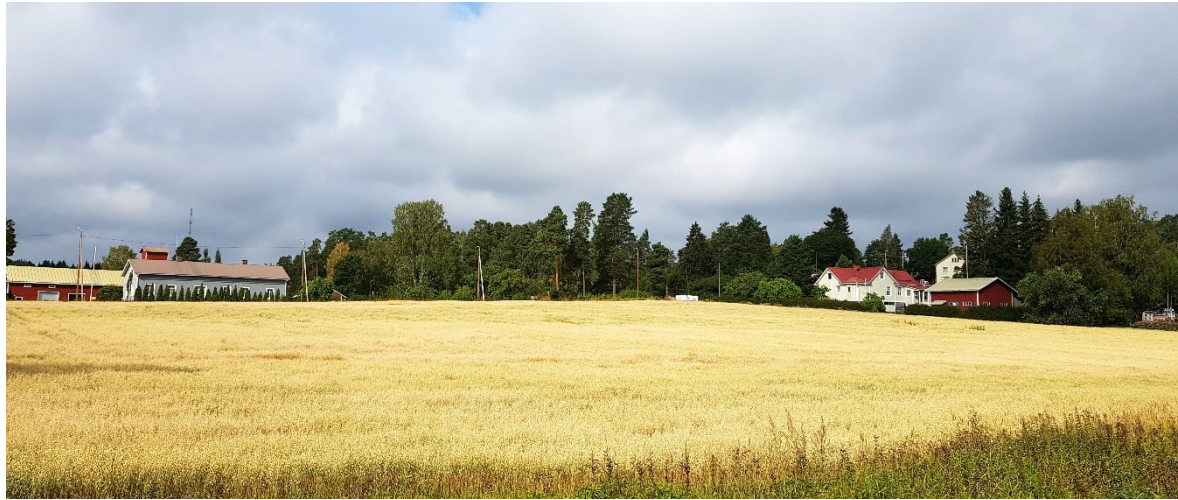
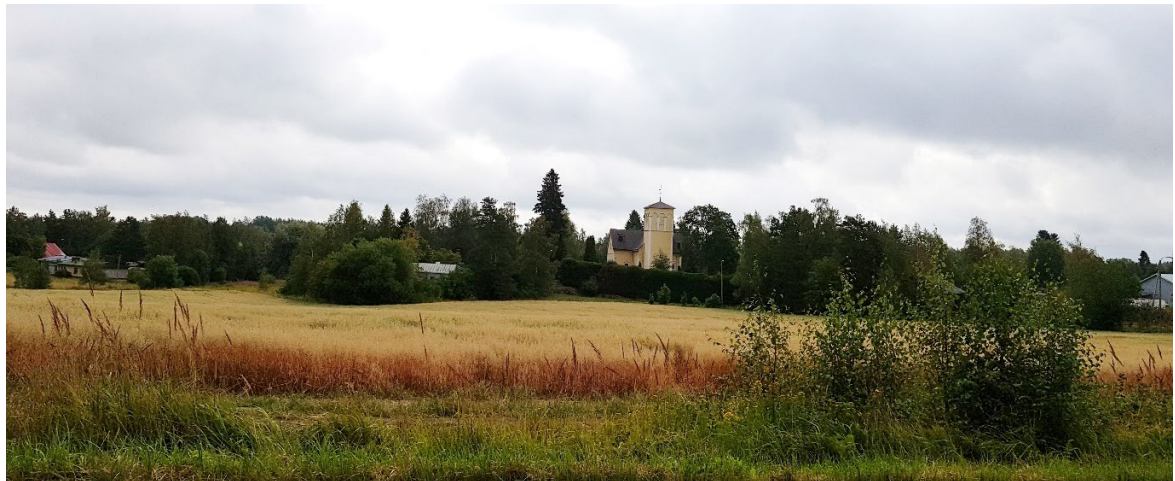
Kuvat 15 ja 16. Luontevia reunavyöhykkeitä selänteen ja viljelylaakson rajapinnassa. Kylän keskelle jääneet peltoaukeat ovat tärkeitä muun muassa näkymien ja kylän hahmottamisen kannalta. Täydennysrakentamisen kannalta ne ovat erityisen arkoja.

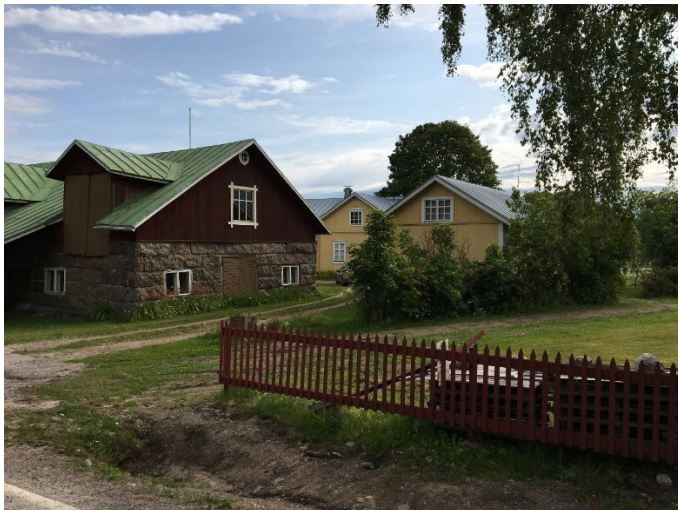
Peltoaukean laidalla, Rantatien varrella sijaitseva perinteinen maatilan pihapiiri, jossa hirsirunkoinen asuinrakennus, pakarirakennus ja kivi-navetta. Keltaiseksi maalatussa asuinrakennuksessa on kuusiruutuiset ikkunat ja poikki-päädellä varustettu satulakatto, joka on katettu saumapellillä. Myös pakarirakennuksessa on saumapeltikatto. Navetan eteläpää on rungoltaan lohkokiveä ja sen Rantatien puoleisella sivulla on kalkkiahiekkatiilestä muurattu AIV-rehusiilo. Rakennuksen pohjoispää on puurakenteinen.

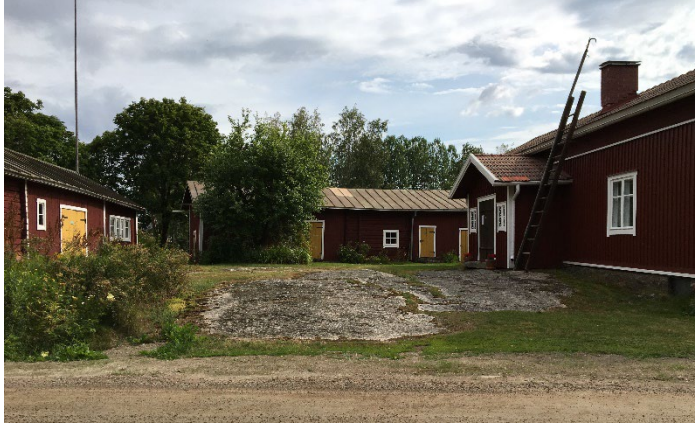
Kuuselan rakennusryhmä on toiminut kotiseutumuseona vuodesta 1981. Päärakennus on pystytetty luonnonkiviharkkoille 1880-luvulla. Se on hirsirunkoinen, harjakattoinen, kapea ja viiden ikkuna-akselin mittainen. Ikkunat ovat T-karmilliset ja kuistin ikkunoissa on varsin monimuotoinen puitejako. Pihapiirissä on nurkkakiville pystytetty pakari- ja saunarakennus ja pitkä aitta- ja suulirakennus, jotka ovat päärakennuksen ikäisiä. Yhtenäinen pihapiiri rajautuu kolmelta sivulta rakennuksilla ja avautuu Luotteenperäntielle.

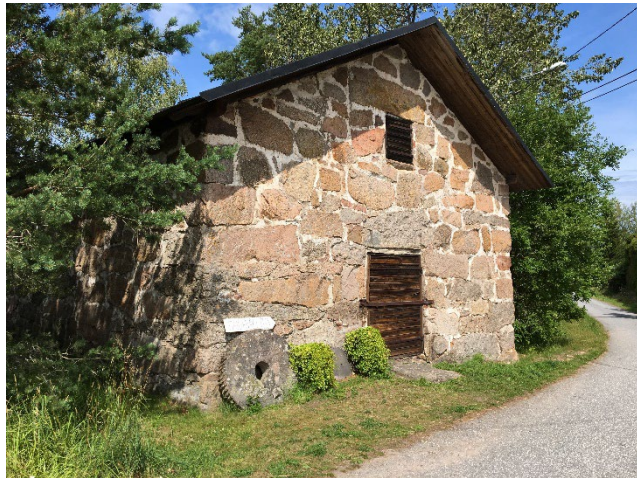
78. Pitäjänmakasiini, kotiseutumuseo

Nykyisin Hinnerjoen kotiseutumuseona toimiva entinen pitäjänmakasiini rakennettiin vuonna 1881. Hinnerjoella lainamakasiini oli toiminut jo vuodesta 1832, mutta kivinen makasiini toteutettiin viisikymmentä vuotta myöhemmin. Lainamakasiinista sai viljansiementä, joka oli palautettava korokoineen seuraavasta sadosta. Jokainen talo osallistui makasiinin varastoihin manttaalilukunsa mukaisesti.

Hinnerjoen pitäjänmakasiini sijaitsee tyypilliseen tapaan kirkonmäellä. Rakennus on tehty muuramalla luonnonkivistä ja se on kooltaan 9 x 11 m. Rakennuksella on huomattavaa maisemallista merkitystä kirkonkylän keskustan miljöössä.

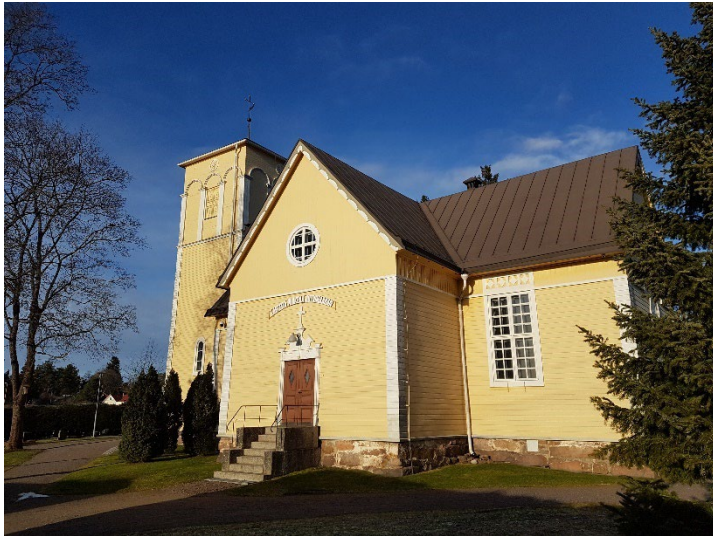
Hinnerjoen ensimmäinen kirkko lienee rakennettu jo 1500-luvulla, mutta se on tyystin hävinnyt. Nykyinen kirkko valmistui vuonna 1755 kosken rannalle. Suunnittelijana ja rakennusmestarina oli turkulainen Jacob Hollender. Tyypiltään rakennus oli lounaissuomalainen pitkäkirkko. Rakennuspaikka oli kuitenkin sopimaton ja vuonna 1797 kirkko päätettiin siirtää kauemmaksi koskesta ja samalla laajentaa kirkkotilaa.

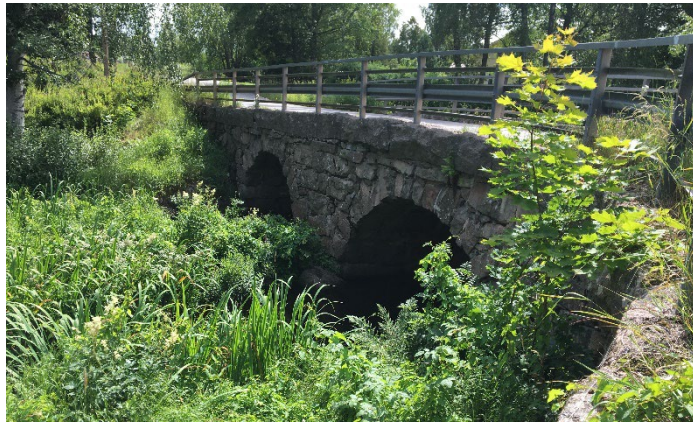
Kirkon ja pappilan välittömässä läheisyydessä Hinnerjoen ylittää kaksiaukkoinen kivisilta. Silta on rakennettu vuonna 1883, tekijänä oli alueella vaikuttanut kivimies Kustaa Stenfors, jota kutsuttiin myös Kivi-Koskiseksi. Silta on kylmämuurattu ja edustaa hyvin vahvaa satakuntalaista kivityöperinnettä. Lähellä kirkkosiltaa on vanha myllynpohja, joka on toteutettu jyrkeistä kiviharkoista. Myllyn toiminta loppui 1930-luvulla ja myllyn puurakenteet purettiin sodan jälkeen.

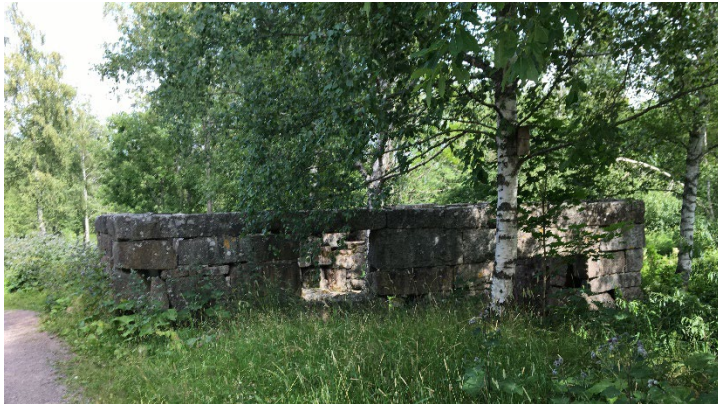
Hinnerjoen ryhmäkylän ja kirkon läheisyyteen on merkitty myllypaikka jo 1650-luvulla tehdyssä Vehmaan kihlakuntaa esittävässä kartassa. Nykyiset myllynrauniot lienevät 1800-luvulta. Myllyn alaosa on valmistettu lohkotusta kivistä, tuhoutunut yläosa on ollut hirrestä.

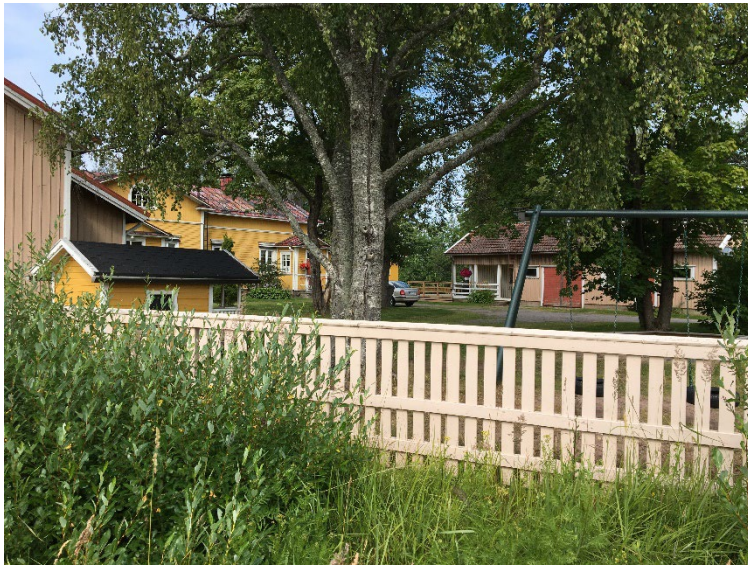
Hinnerjoen pappila on alkuaan rakennettu maatilan päärakennukseksi 1870-luvulla. Rakennusta on laajennettu vuonna 1915 ja vuonna 1960 on tehty peruskorjaus. Pappilan vanhin osa on muuratulle luonnonkiviperustalle pystytetty pitkänomainen hirsirunko. Vuonna 1915 rakennusta levennettiin ja tehtiin komea keskirisaliitti kiviharkkoperustalle. Kattoon tehtiin frontoni. Pappilan ulkoasu vuorauksineen on pääasiassa vuoden 1915 korjauksen ajalta.

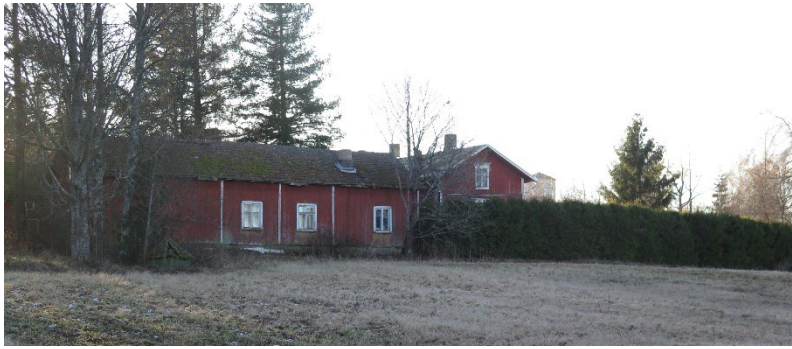
Heurun tila mainitaan Hinnerjoen kylästä jo vuonna 1587. Tila on ollut sukutilana vuodesta 1694 ja vuoden 1792 isonjaon kartassa Heurun rakennusryhmä on merkitty nykyiselle paikalleen. Heurun päärakennus on luonnonkiviperustainen, kapearunkoinen, seitsemän ikkuna-akselin mittainen pitkänurkkaiseksi salvottu hirsirakennus. Rakennuksen pihajulkisivulla on kaksi kuistia, joista toinen lienee yli satavuotias. Ulkovuoraus on pystylautaa ja nurkat on koteloitu valkoisin laudoin. Ikkunat ovat ristipuitteiset. Umpipihan muodostavaan rakennusryhmään kuuluvat lisäksi luonnonkiviharkkoperustainen pakarirakennus, kookas kivinavetta vuodelta 1904 sekä myöhäinen suuli/autotallirakennus. Pihapiirissä on jalopuuistutuksia.

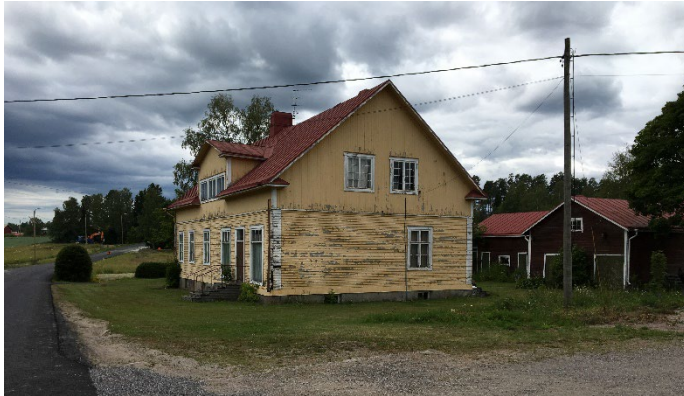
61. Kauppala

Kauppalan rakennus on tehty vuonna 1928 Hinnerjoen keskustaan kauppa- ja asuinrakennukseksi. Yläkerrassa on kahden huoneen ja keittiön asunto ja alakerrassa kauppatilojen lisäksi kolmen huoneen ja keittiön asunto kauppiasperheelle. Kellarissa olivat kaupan varastotilat. Kiinteistössä toimi myös posti 1960-luvun alusta. Kaupanpito loppui kuitenkin 1970-luvulla ja talo jäi asuinkäyttöön. Rakennus on kookas ja säilynyt hyvin alkuperäisessä asussaan.

Kauppala sijaitsee keskeisellä paikalla kirkonkylässä ja sillä on kylämiljöötä muovaavaa merkitystä.

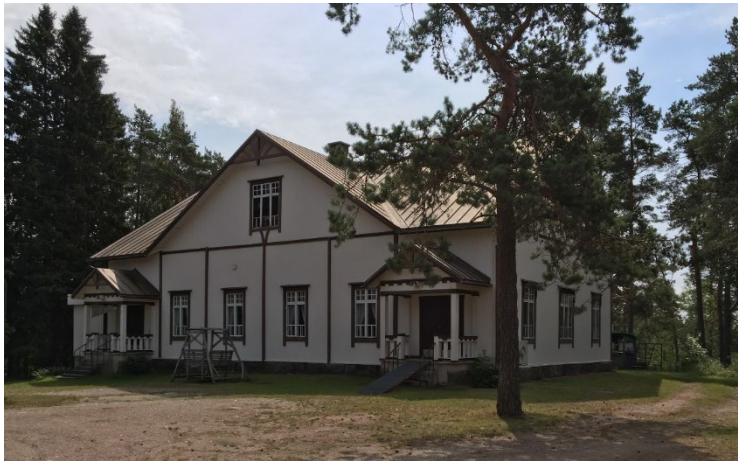
72. Rauhala (nuorisoseuratalo)

Hinnerjoen seurojentalo on valmistunut 1908 ja lisärakennettu 1930-luvulla. Talon pihalla on museoituna mamsellityyppinen tuulimylly. Nuorisoseuratalon otti rakentaakseen puuseppä Fredrik Il-tanen vuonna 1908. Puutavara saatiin suureksi osaksi lahjoituksena Hinnerjoen talollisilta. Seuratalo valmistui syyskuussa vuonna 1908 ja sai nimekseen Rauhala.

Seuratalo laudoitettiin uudelleen vuonna 1919, kunnostettiin ja laajennettiin vuonna 1936, jolloin tehtiin myös vahtimestarille asunto rakennuksen yläkertaan. Vuonna 1975 Hinnerjoen nuorisoseura perusti yhdessä urheiluseura Hinnerjoen Yrityksen kanssa seurataloyhtymän. Nuorisoseurataloon lisättiin tasakattoinen osa 1970-luvulla.

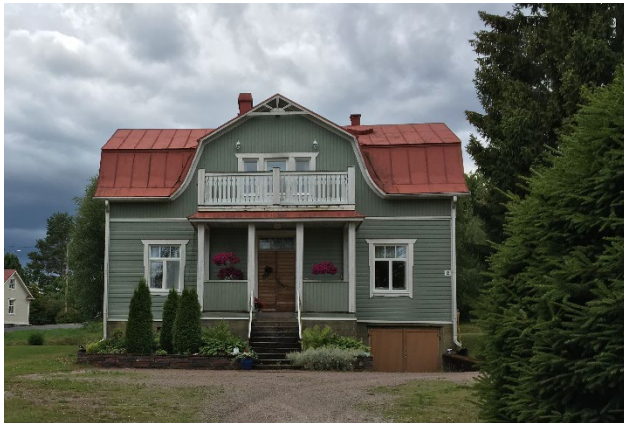
67. Suoja

Rakennus edustaa maaseudulla melko harvinaista huvilatyyliä pilareiden kannattamine parvekkeineen, jota koristavat sirot balusterikaiteet. Rakennuksen ulkoasu on säilynyt hyvin rakentamisajankohtansa asussa. Rakennusta ympäröi puutarha. Kohde sijaitsee maisemallisesti merkittävässä paikassa kirkonkylän keskustassa ja on miljöölle olennainen elementti.

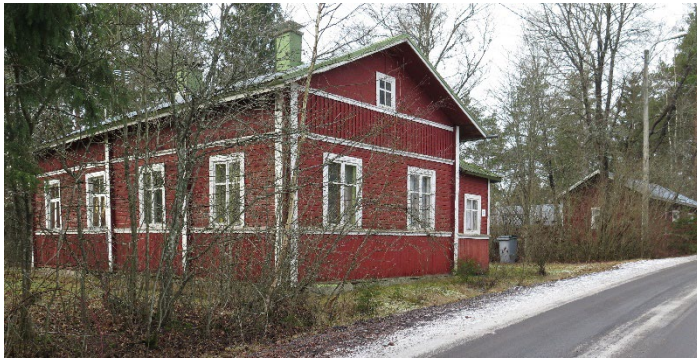
73. Tuomela

Tuomelan rakennusryhmä sijaitsee Rinnomäentien varressa entisen kunnantalon ja nuorisoseuran-talon välissä. Rakennuksessa toimi Hinnerjoen ensimmäinen postitoimisto. Päärakennus on säily-nyt hyvin alkuperäisessä asussaan, kuistit lienevät myöhäisempiä. Rakennusryhmä muodostaa yh-tenäisen pihapiirin maisemallisesti merkittävässä paikassa Hinnerjoen kirkonkylän keskustassa.

Hirsirunkoinen, lautavuorattu päärakennus on peräisin 1880-luvulta. Pihapiiriin kuuluu myös toi-nen, pienempi asuinrakennus 1800-1900-lukujen vaihteesta.

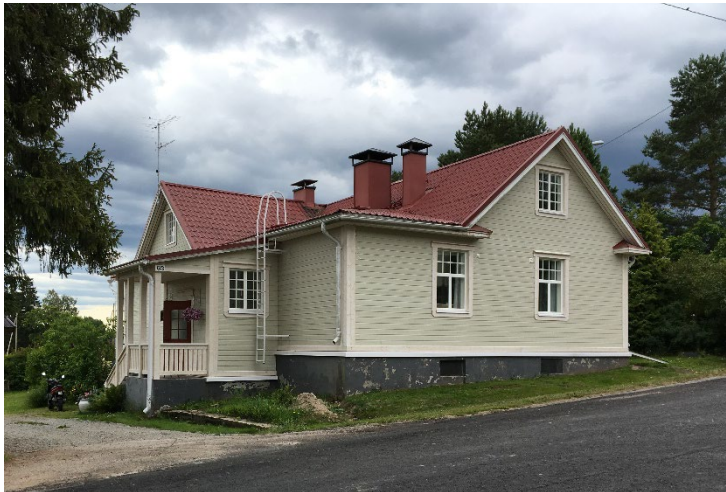
75. Päivölä

Päivölä sijaitsee keskeisellä paikalla Rinnomäentien varrella vastapäätä Suojaa. Rakennus on alun perin tehty yksityiseksi asuintaloksi. Viljam Salminen rakensi talon, mutta apteekkari Viilamaa osti rakennuksen 1930-luvun loppupuolella ja ryhtyi apteekin pitoon talossa. Taloa jatkettiin pohjoisosastaan vuoden 1940 vaiheilla. Apteekki toimi raitin puoleisessa osassa ja sinne oli oma sisäänkäynti. Muu osa rakennuksesta oli apteekkarin perheen asuintiloja.

Hirsirunkoisessa, vaakalaudoitetussa rakennuksessa on T-karmilliset jugend-tyyppiset ikkunat. Alkuperäisen kapean rungon katossa on päädyissä kissapenkit. Kuistin edustalla on avoveranta.

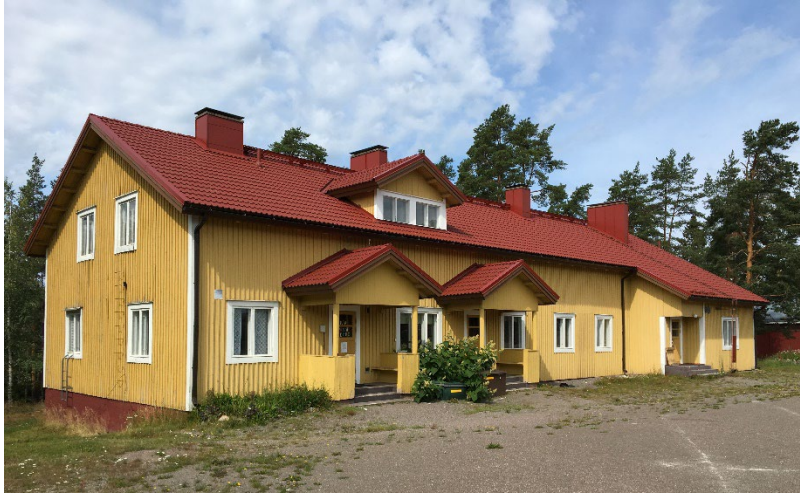
69. Hinnerjoen koulu (ent. Mäki-Mattila) sisältää kolme kohdetta: Hinnerjoen vanha koulu, kunnantalo/kirjasto ja terveystalo.

Hinnerjoen koulun pinta-alaltaan laajalla kiinteistöllä sijaitsee 1940-luvulla rakennettu vanha koulurakennus, 1950-luvulla rakennettu terveystalo/neuvola, uudempi koulurakennus 1970-luvulta, kirjasto sekä asuinkeuhos- ja rivitaloja 1950–70 -luvuilta.

Mäki-Mattilan tiloissa oli Kustaa Lundén yrittänyt pitää yksityistä koulutoimintaa jo ennen kuin kunta osti tilat vuonna 1895. 1940-luvulla rakennettu, puolitoistakerroksinen, pitkärunkoinen koulurakennus on pystyrimalaudoitettu ja siinä on pihan puolella kolme sisäänkäyntiä avokuisteineen. Ikkunat ovat rakentamisajalle ominaiseen tyyliin kaksiruutuiset. Satulakatossa on profiilipeltikate ja frontoni.

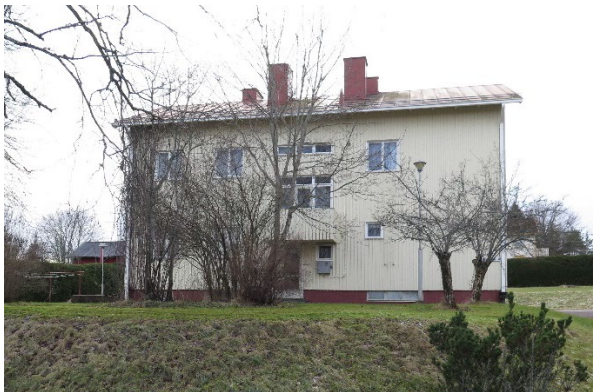
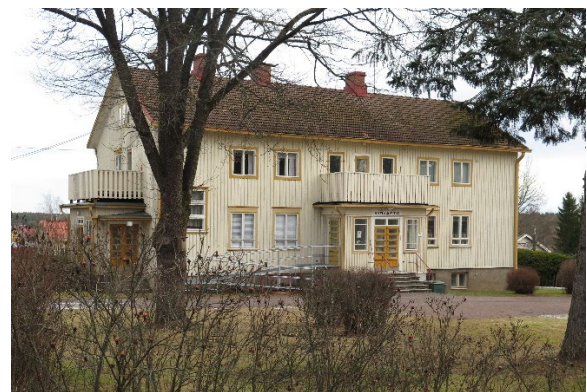
Rakennuksen keskellä ja päädyssä on umpikuisti, jonka päällä on avoparveke. Ulko-ovet ovat alkuperäiset lasitetut puuovet. Alakerran ikkunoissa on kaksi isoa pystyruutua ja alaosassa kaksi pientä ruutua. Yläkerran ikkunat ovat kaksiruutuiset.

Puistotien varrella sijaitsee 1950-luvun alussa rakennettu kaksikerroksinen, satulakattoinen, lautavuorattu terveystalo. Rakennus edustaa Mannerheimin Lastensuojeluliiton markkinoimaa terveystalotyyppiä C, jonka tyyppiinirakennukset on tehnyt arkkitehti Bertel Saarnio vuonna 1949.

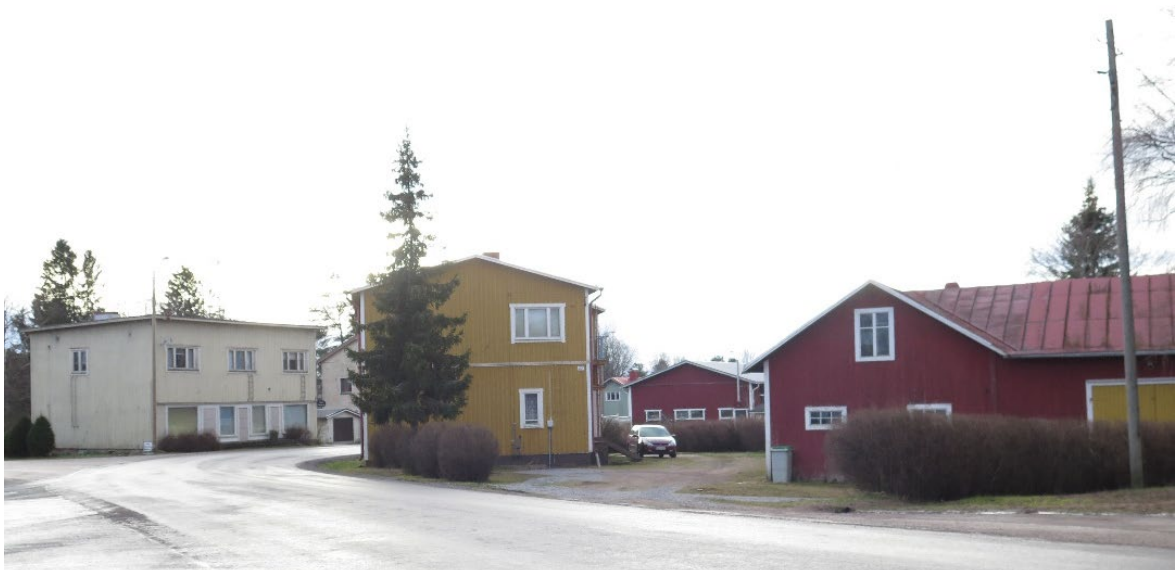
Vanha liikekeskus

Kohteet: 55. Pakari (Matkabaari) (B), 56. Kaisantupa (Torikulma) (B), 57. Kujanpää (B), 58. Pietilä (B), 59. Tarjola (B), 60. Kivitalo (B) ja 61. Kauppala (A) muodostavat edustavan kokonaisuuden vanhaa liikerakentamista Hinnerjoenraitin varrelle.

Pakari (Matkabaari) on rakennettu 1900-luvun alussa. Hirsirunkoisen rakennuksen katossa on poikkipääty ja frontoni. Rakennukseen on tehty jonkin verran muutoksia, mutta se edustaa edelleen oman aikansa tunnistettavaa arkkitehtuuria ja on raitin vanhimpia rakennuksia.

Kivitalo on raitin varrella sijaitseva 1950-luvulla rakennettu 2-kerroksinen, rapattu asuinkerrostalo, joka on säilyttänyt hyvin alkuperäiset piirteensä.

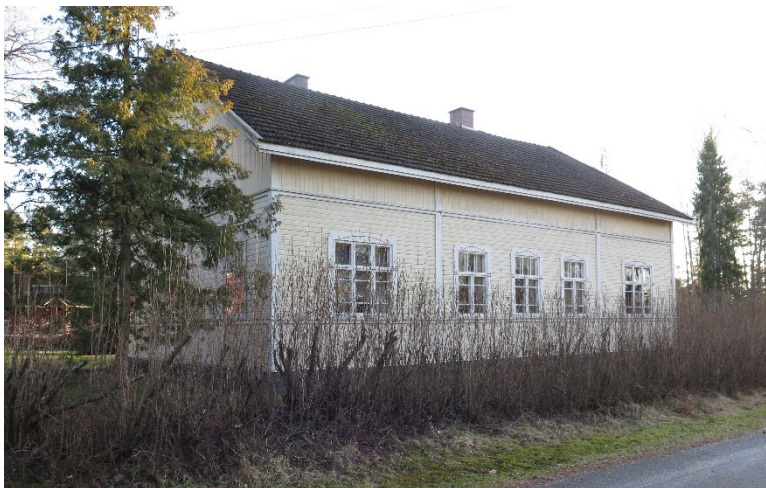
100. Raulantalo (ent. Raula)

Raulan tila on ollut saman suvun hallussa vuodesta 1756. Tila jaettiin perillisten kesken kahdeksi tilaksi, Raulaksi ja Raukoksi vuoden 1920 vaiheilla. Raulan päärakennus on 1910-luvulta ja sen ulkoasussa on jugendin tyyliä. Rakennus on perustettu luonnonkiviharkoille, se on syvärunkoinen ja tehty hirrestä. Ikkunoiden puitejako on jugendtyyppinen.

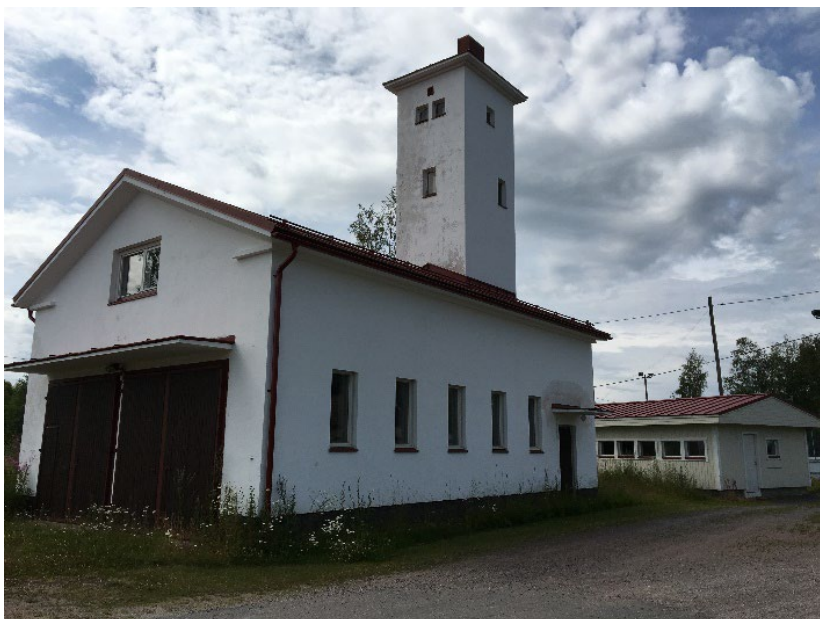
157. Vanha paloasema

Hinnerjoelle hankittiin ensimmäinen paloruisku vuonna 1887. Vapaapalokunta perustettiin vuonna 1935 ja sen ensimmäiseksi palopäälliköksi tuli toimitusjohtaja, myöhemmin kunnallisneuvos Väinö Raula. Keväällä 1938 ryhdyttiin rakentamaan sementtitiilistä paloasemaa Karjalan maantien ja meijerille vievän tien yhtymäkohtaan. Rakennukseen tehtiin tilat kahdelle paloautolle ja yläkertaan asunto, joka myöhemmin on muutettu kokoustiloiksi. Rakennuksen eteläpäädyssä on palotorni. Tyyllillisesti rakennus on melko yksinkertainen, ajan funktionalismista vaikutteita saanut ja se on säilynyt hyvin rakentamisajankohtansa asussa huolimatta muuttuneesta käyttötarkoituksesta. Rakennuksella on sijaintinsa vuoksi maisemallista merkitystä.

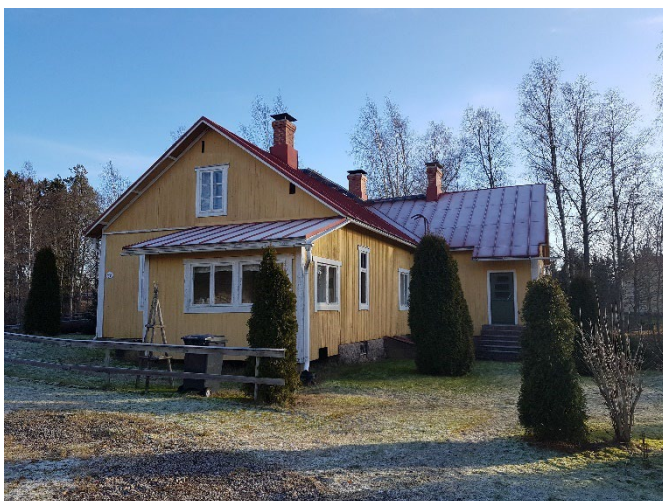
168. Koskela

Koskelan kauppa- ja asuinrakennus sijaitsee Hinnerjoen kirkonkylän keskustassa Kirkkosillan kupeessa lähellä kirkkoa. Rakennus on perustettu kiviharkoille, se on hirsirunkoinen ja harjakattoinen. Ulkuvuoraus on pystylautaa ja väreinä keltaiset seinäpinnat valkoisin listoituksin. Rakennusvaiheita on useita, nykyinen ulkoasu lienee 1920-luvulta.

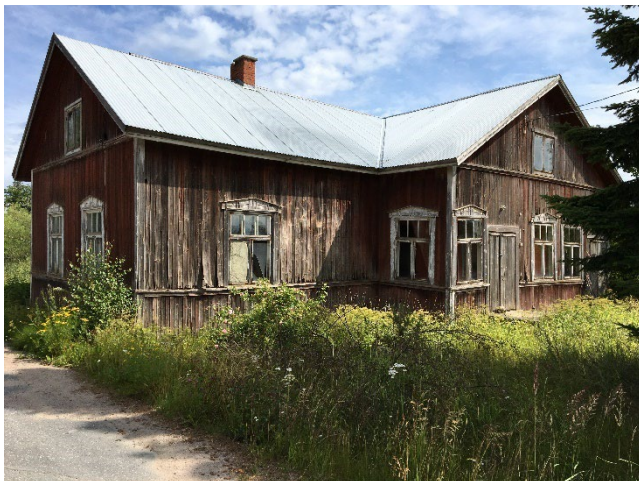
169. Koivurinne (ent. Uuskartano) + Tuottola

Päärakennus sijaitsee Hinnerjoen keskustassa lähellä kirkkoa ja entistä meijeriä. Tilalla on toiminut vuonna 1878 vaiheilla majatalo eli kievari. Päärakennus on perustettu luonnonkiviharkoille, se on tasakertaan saakka hirttä, pystyrimavuorattu ja harjakattoinen. Rakennuksen pitkällä sivulla on

kookas kuisti, joka on perusrunkoa myöhäisempi. Ikkunat ovat puitejaoltaan jugendvaikutteiset ja varustettu koristeellisilla otsalautoilla. Rakennus liittyy myös Hinnerjoen meijerin toimintaan ja sillä on merkitystä kylämiljöön osana.
