**PAKKI - SATAKUNNAN MUSEO / INVENTOINTIHANKKEEN KOHDELISTAUS AK**  
**Euran Mannilan osayleiskaavan rakennetun kulttuuriympäristön inventointi**

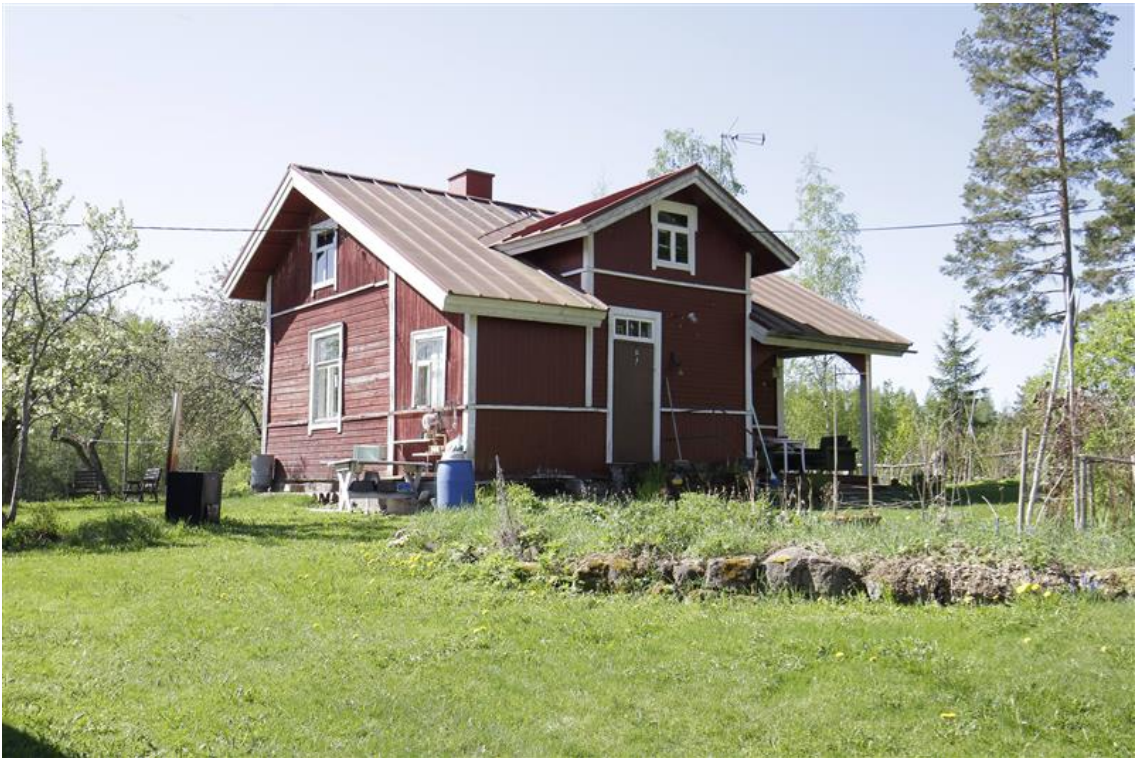
Päärakennus on perustettu luonnonkiviharkoille, jotka on revetoitu. Runko on hirttä. Alkuperäinen pohjakaava on ollut tuvan ja kamarin muodostama, mutta rakennusta on laajennettu poikkipäädellä ja lisäkamarilla pian rakennuksen valmistumisen jälkeen. Tuvassa on ollut pitkittäisten vuoliaisten kannattama taitekatto, joka on myöhemmin paneloitu.

Päärakennuksen ikkunat ovat alkuperäiset ja T-puitteista tyyppiä. Alkuperäinen pärekatto on korvattu sementtiitiilikatteella. Ulkokuorauus on vaakaponttilautaa, väreinä punaiset seinäpinnat valkoisin listoin.

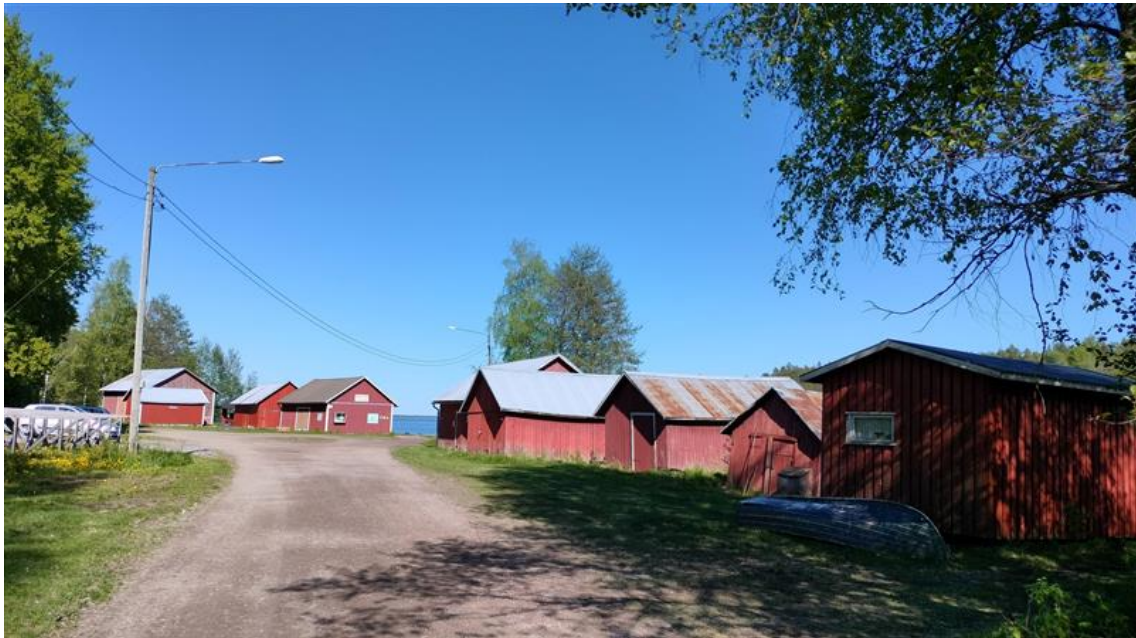
**Kalasaatama**

Luokka A.  
Kohde on erittäin tärkeä osa maakunnallisesti merkittävää kohdetta Mannilan kylä ja kulttuurimaisema. Mannilan kalasatama on maakunnallisesti elinkeinohistoriallisesti merkittävä kohde sen kertoessa Pyhäjärven kalastuksesta ja sen kehityksestä. Mannilan kylän talojen rantavajat ovat olleet Mannilanlahden pohjoisrannalla vähintään 1700-luvun lopulta asti nykyisen Kalasataman tietämillä, luultavasti jo paljon aikaisemminkin. Rantavajojen paikkaa on siirretty uuteen vesirajaan 1800-luvulla tehdyn Pyhäjärven pinnan laskun jälkeen. Satamassa on edelleen käytössä oleva kalankäsittelylaitos, joskin Pyhäjärven kalastus painottuu nykyisin virkistyskalastukseen. Satamassa on muutamia rantavajoja, jotka näkyvät vuoden 1948 ilmakuvassa, mutta suurin osa rakennuskannasta on 1900-luvun jälkipuoliskolta. Puurakenteisilla ja lautaverhoilluilla venevajoilla ja rantasuuleilla on vähintään seudullista rakennushistoriallista merkitystä niiden ollessa perinteiseen tapaan rakennettuja ja kertoessa perinteisen rakennustavan jatkuvuudesta. Kalasataman ja kalankäsittelylaitoksen kiinteistöillä olevat rakennukset ovat maakunnallisesti maisemallisesti arvokkaita. Vesirajassa olevat rakennukset näkyvät hyvin Mannilanlahdelle ja Pyhäjärven selällekin osoittaen kylän paikan. Kalasatama näkyy hyvin myös Mannilan kylän keskustaan Mäkilänkujan varren rakennusten väleistä rannassa olevan peltoaukean yli kertoen kalastuselinkeino merkityksestä Mannilassa. Sataman rakennukset näkyvät hyvin peltojen yli myös Riihihaantielle ja Ranniintuentielle.

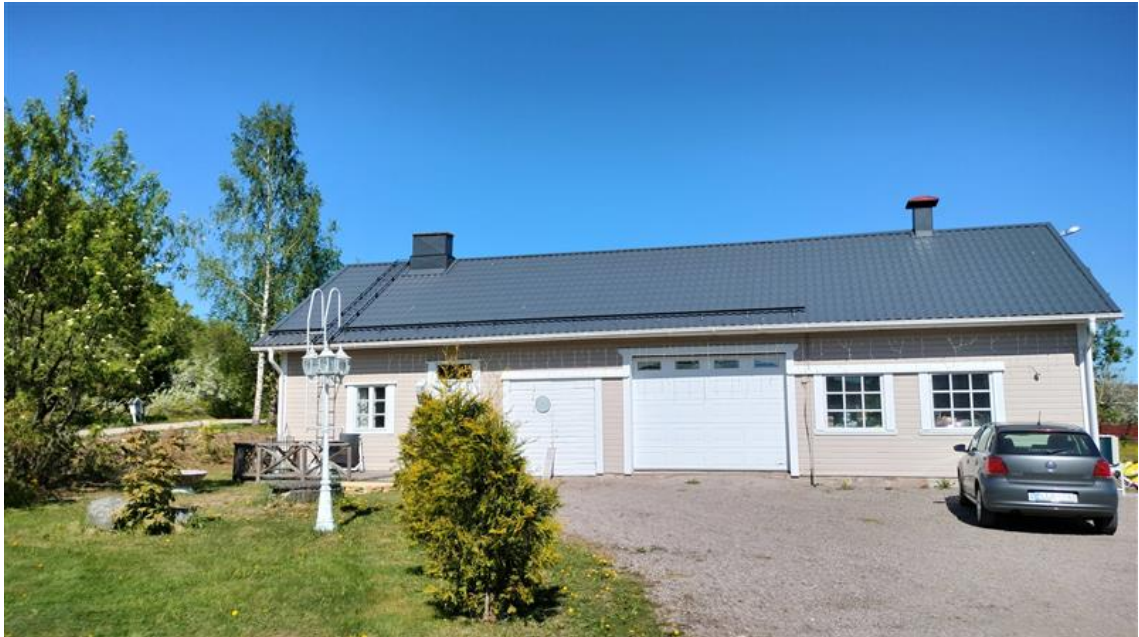
#### **Talousrakennus**

uusiin pylväisiin edellisen inventoinnin jälkeen. Pihapiirissä on säilynyt myös julkisivun yksityiskohtien perusteella koulurakennuksen kanssa samalta ajalta oleva talousrakennus. Sen ulkoasu on osin muuttunut, kun rakennukseen on tehty autotalli, mutta rakennuksessa on säilynyt myös alkuperäisiä yksityiskohtia kuten ikkunoita ja ovi. Yhdessä rakennukset muodostavat edelleen edustavan esimerkin maalaiskansakoulurakentamisesta. Kohde on tärkeä osa Mannilan kylän ajallisesti kerroksellista rakennuskantaa.

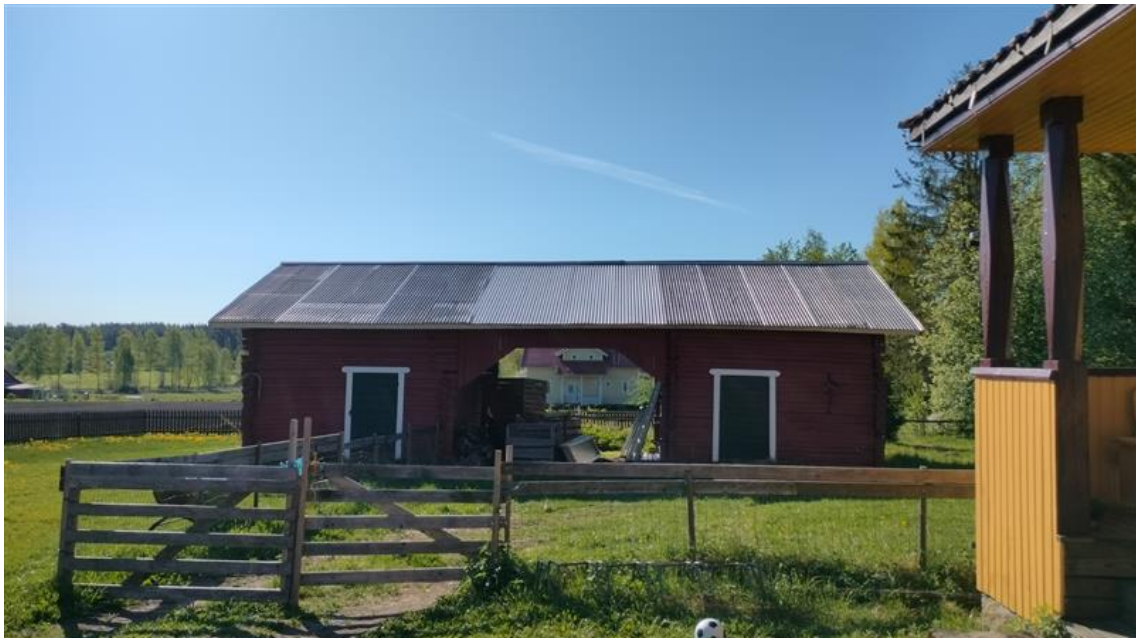
### Solallinen aitta

Riviatita, jossa kahden aittahuoneen välissä on sola.

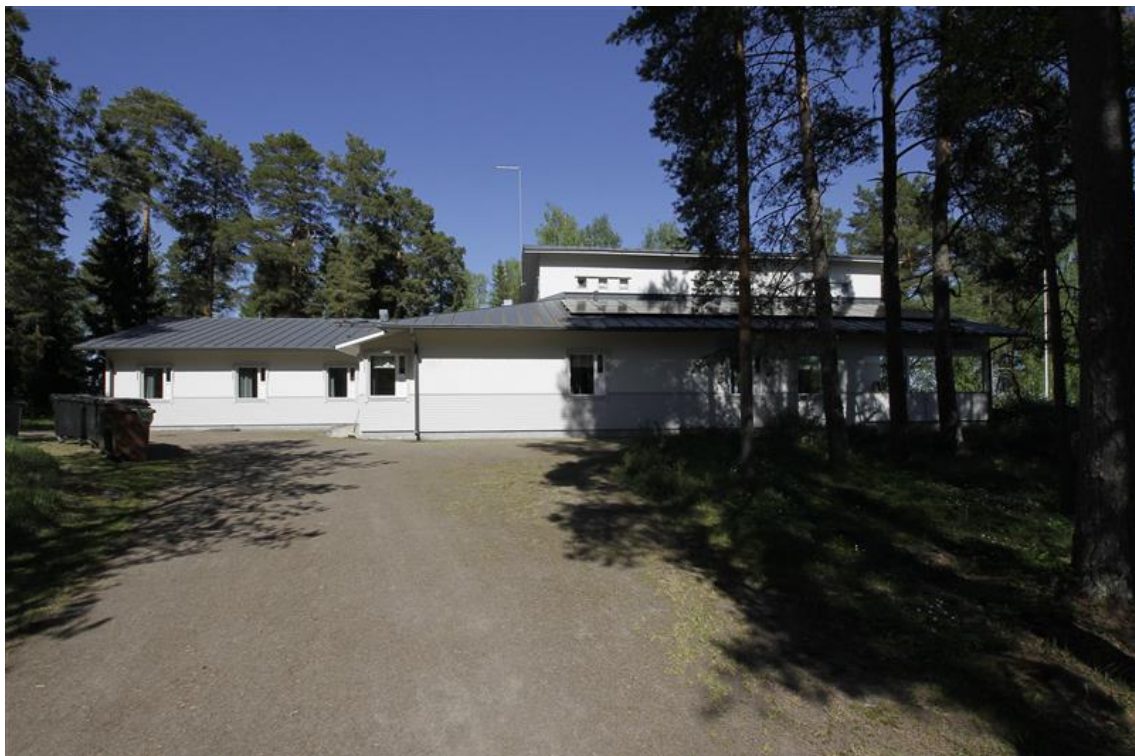
### Päärakennus

Mannilan kesäkodilla on paikallista kulttuurihistoriallista merkitystä seurakunnan leirikeskuksena. Kesäkodin päärakennus on rakennusajalleen tavanomainen puurakenteinen julkinen rakennus, jonka pienipiirteinen massoittelu ja vuorauksen yksityiskohtaisuus viittaavat rakennusajalle tyypilliseen postmodernismiin. Kesäkodin maisemallinen merkitys jää vähäiseksi nykyisin puustoisessa ympäristössä. Kokoontumisrakennuksena kesäkodilla on alueen identiteetille merkitystä.

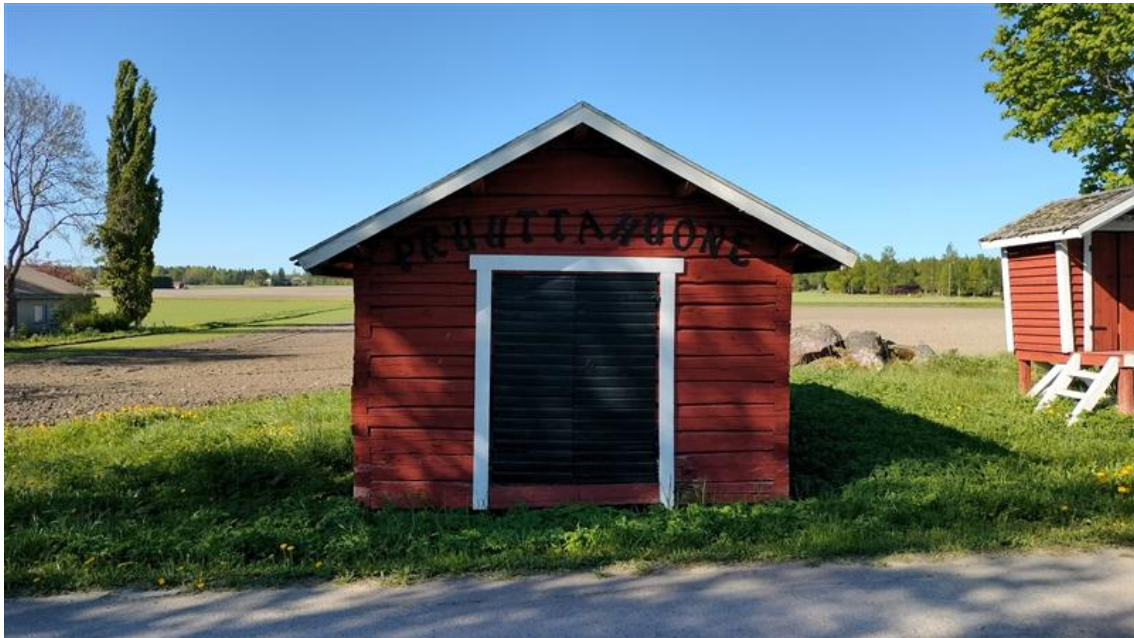
**Pruuttahuone**

Pruuttahuone on paikallisesti rakennushistoriallisesti arvokas viimeistään 1900-luvun alusta olevana hirsirakennuksena. Kohteen tekee edustavaksi sen alkuperäisyys, rakennuksessa on edelleen pärekatto. Maitolaituri on tavanomainen puurakenteinen maitolaituri. Vaille käyttöä jääneet maitolaiturit ovat nykyisin jo harvinaistuvaa rakennuskantaa. Rakennukset ovat erittäin tärkeä osa Mannilan kylän ajallisesti kerroksellista rakennuskantaa. Kohde on Mannilan kyläkuvan kannalta tärkeä, ja rakennuksilla on maisemallista merkitystä niiden sijaitessa näkyvällä paikalla Mannilanraitin ja Mäkikyläntien risteyksessä. Ne reunustavat Mannilanraitin tienäkymiä ja näkyvät Mäkikyläntien päätteinä.

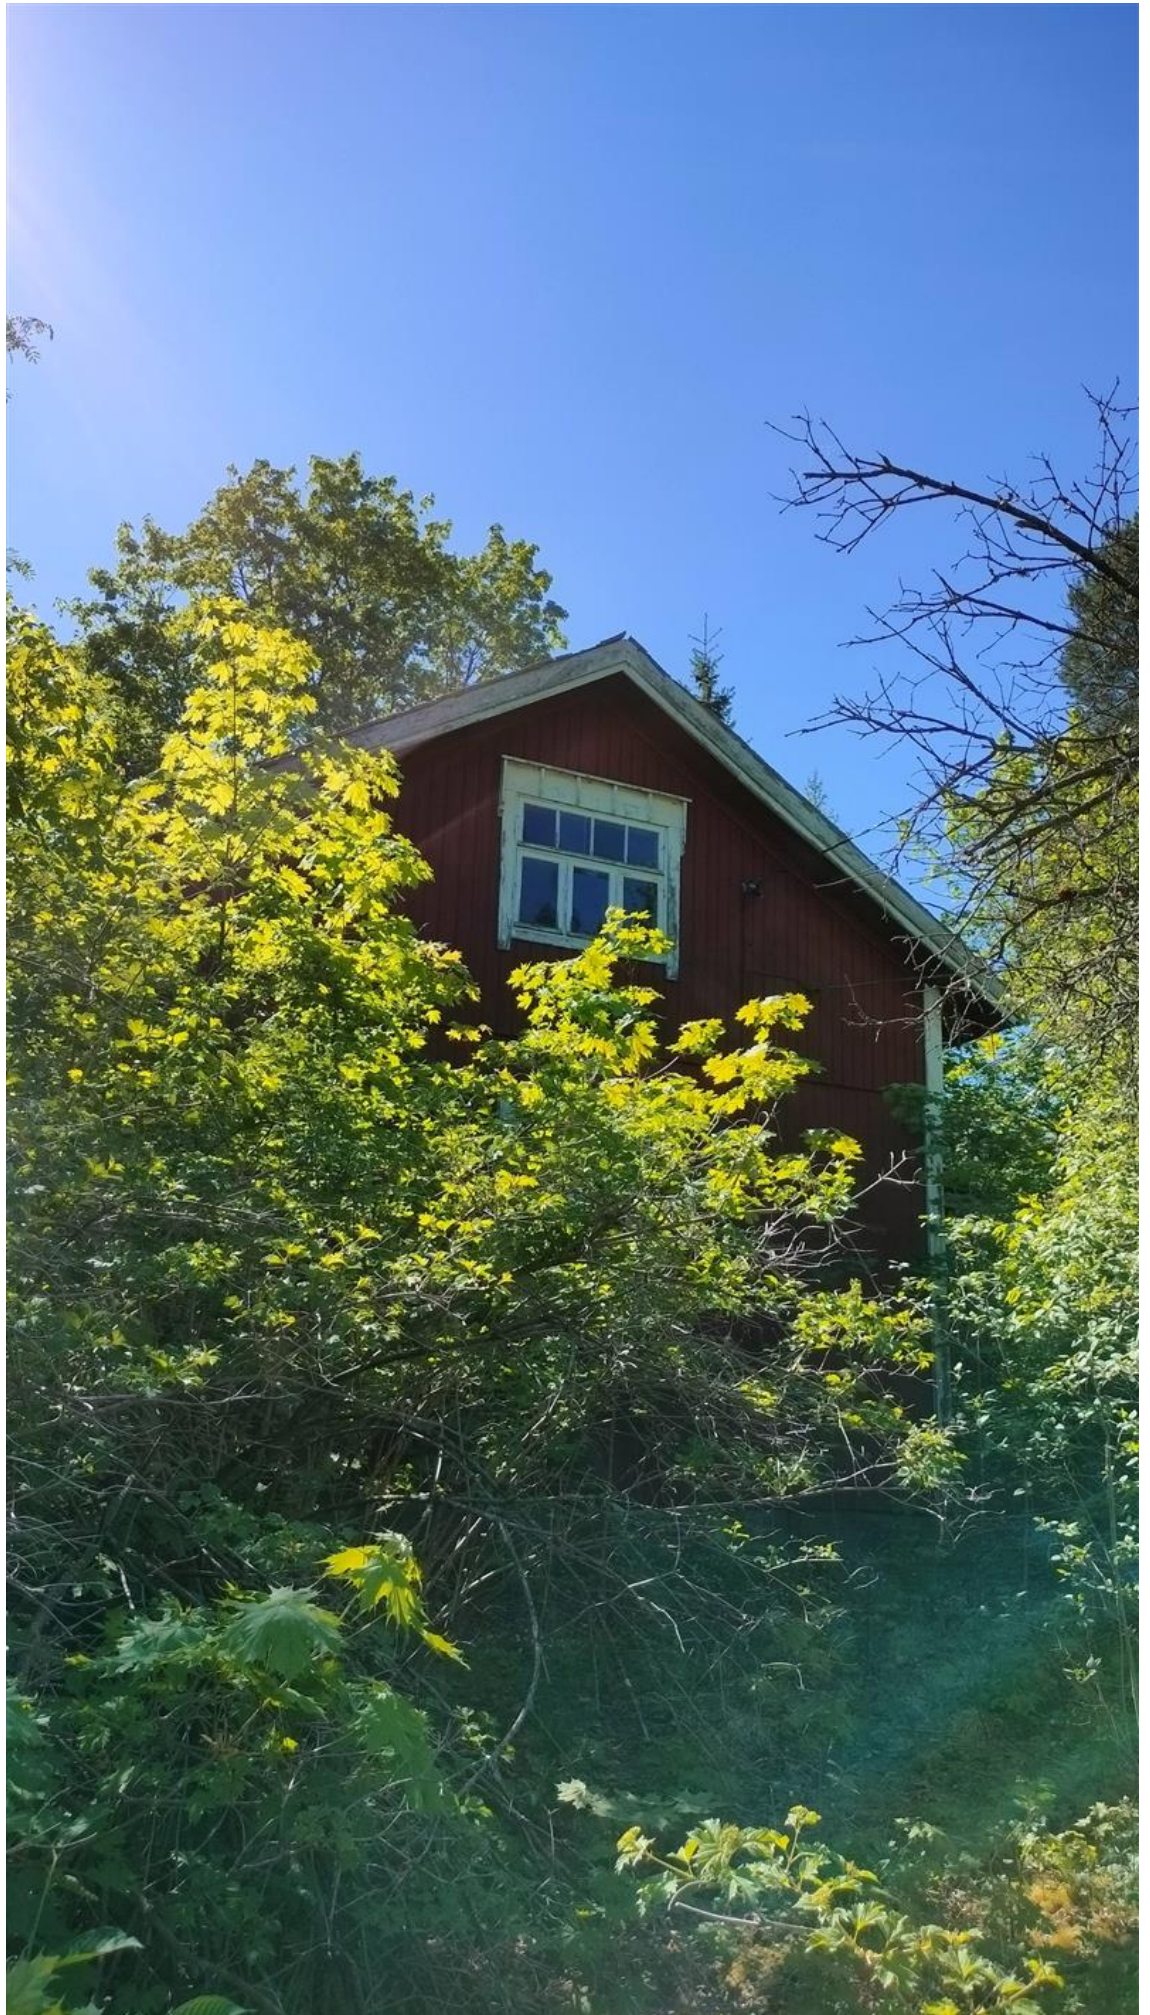
**Päärakennus**

Päärakennus on luonnonkiviharkkoperustainen, hirsirunkoinen ja harjakattoinen. Pohjakaava on tuvan ja kamarin muodostama. Ulkokuoraukseen on pystyponttilautaa, väreinä perinteiseen tapaan punaiset seinäpinnat valkoisin listoituksin. Ikkunat ovat ristipuitteista tyyppiä ja alkuperäiset. Otsalaudat on koristeelliset, uusrenessanssityyppiset.

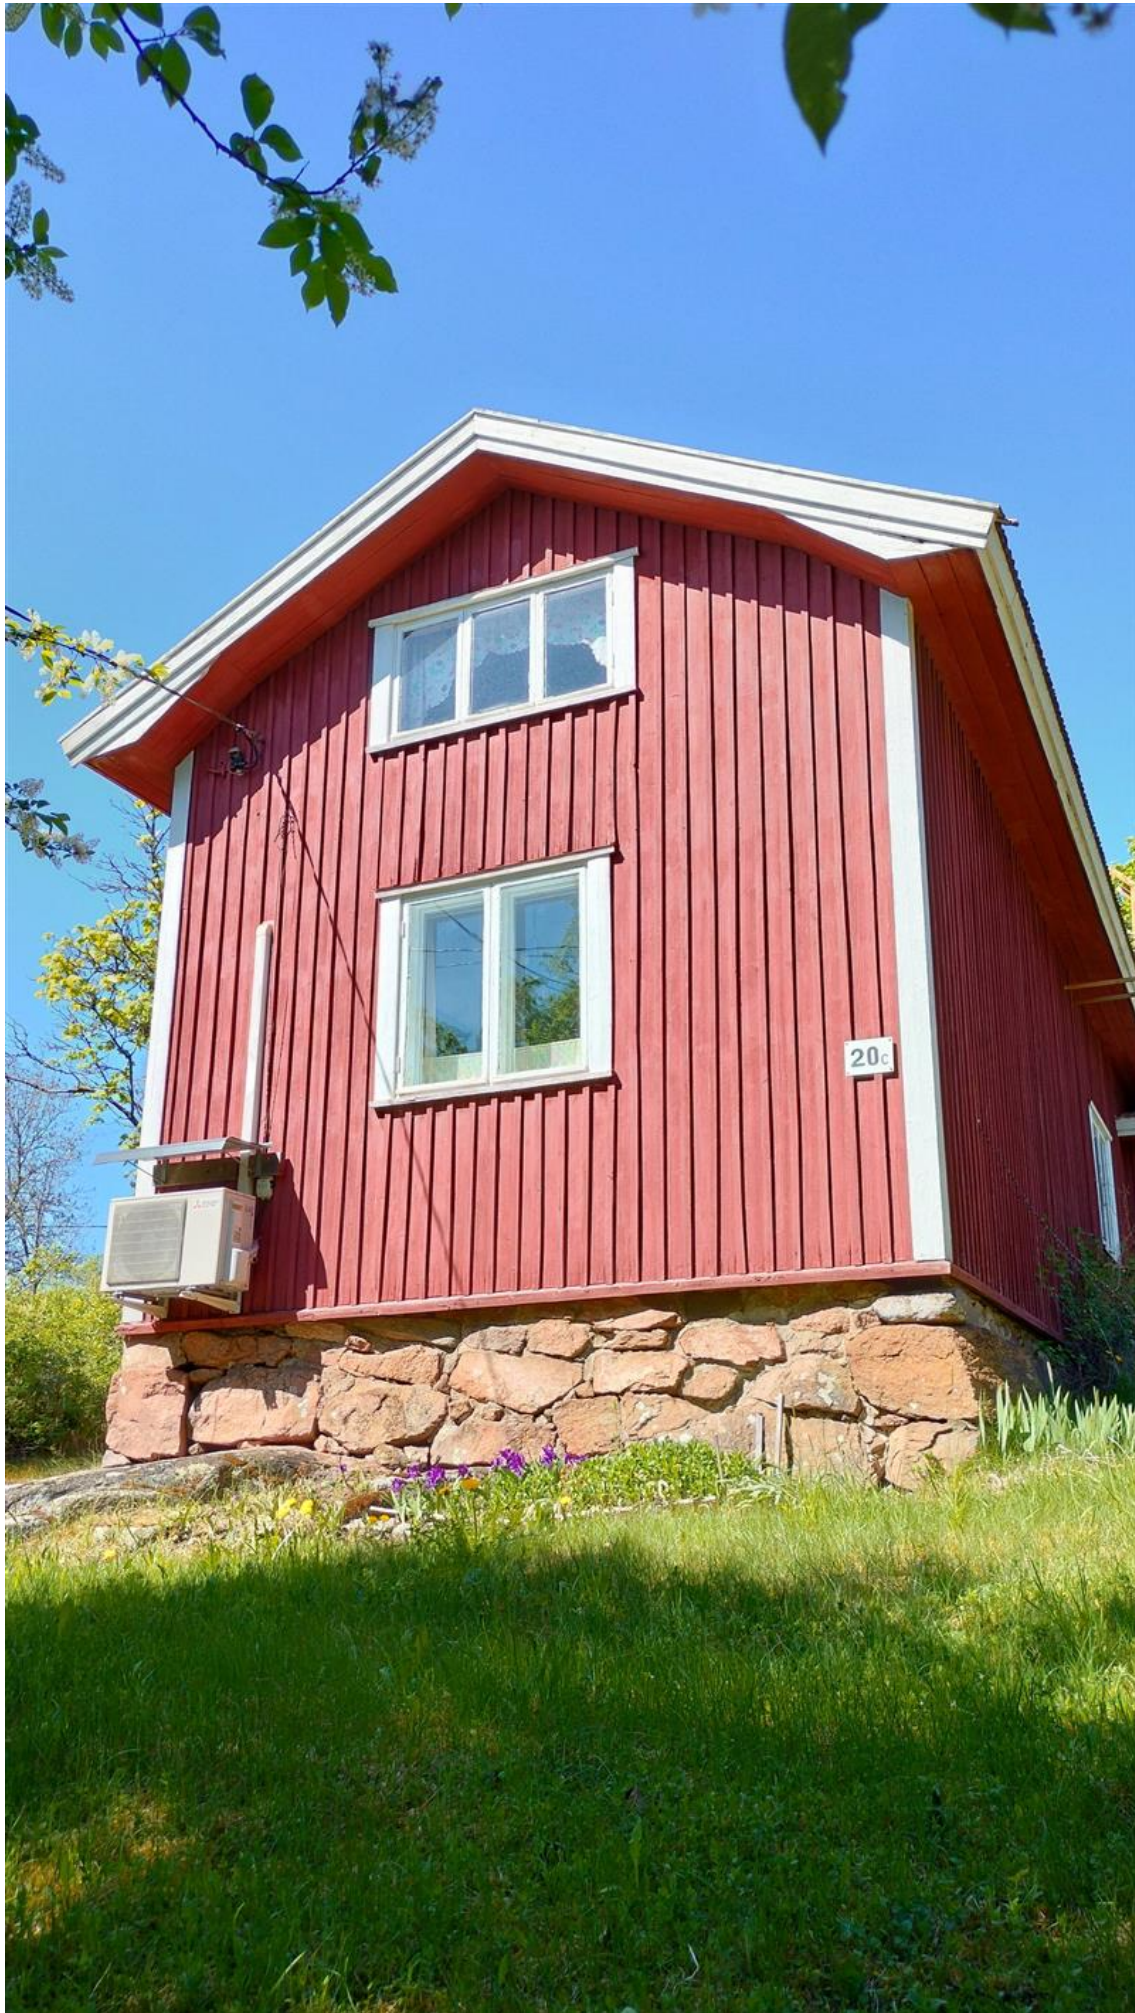
**Päärakennus**

Kohteella on paikallista rakennushistoriallista merkitystä 1800- ja 1900-lukujen vaihteen perinteisenä kaksitupaisena hirsirakenteisena asuinrakennuksena, jonka perustuksena on luonnonkivimuuraus. Rakennukseen tehdyt muutokset – kuten T-ikkunoiden vaihtaminen todennäköisesti n. 1900-luvun puolivälissä pari-ikkunoiksi – kertovat ylläpidon jatkuvuudesta ja tuovat rakennukseen ajallisia kerroksia. Rakennusta on ylläpidetty kauniisti, mikä kertoo käytön jatkuvuudesta. Rakennus edustaa hyvin 1900-luvun alun hieman kookkaampia pienasumuksia. Lisäksi pihapiirissä on säilynyt perinteinen pieni saunamökki. Rakennukset ovat tärkeä osa Mannilan kylän ajallisesti kerroksellista rakennuskantaa.

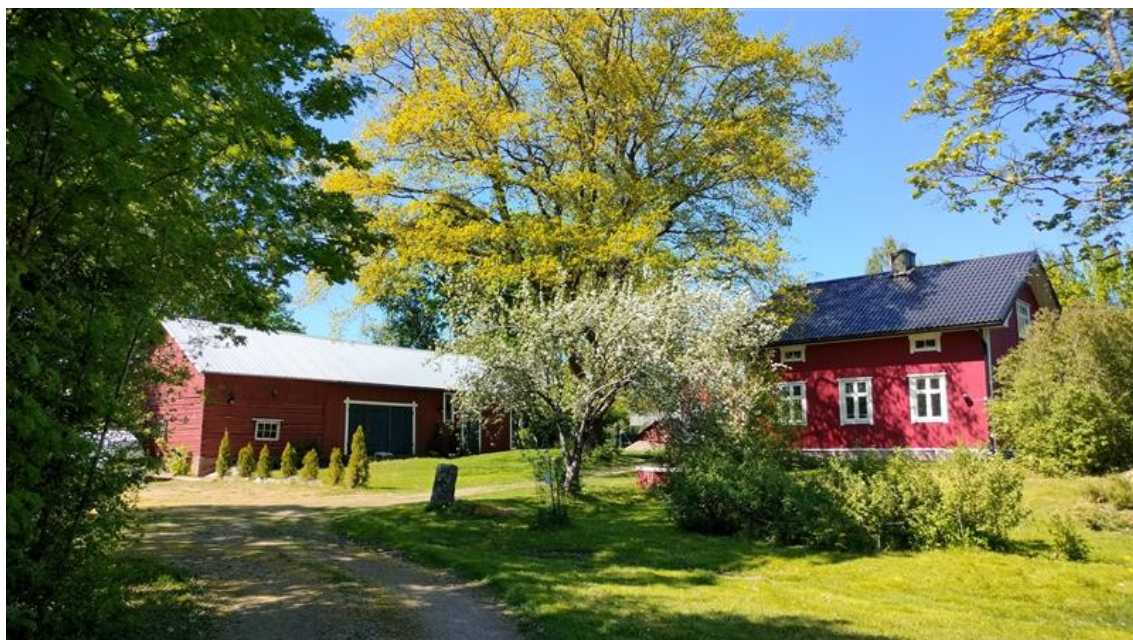
**23. Tuominen 50-416-3-84**

Kohteella on paikallista rakennushistoriallista merkitystä 1920–1930-luvun hirsirakenteisena asuinrakennuksena, jonka huoneet on järjestetty keskusmuurin ympärille. Kohteessa on säilynyt alkuperäisiä yksityiskohtia kuten ristipuitteiset ikkunat ja pystyvuorattu ulko-ovi. Rakennusta on kauniisti ylläpidetty, mikä kertoo käytön jatkuvuudesta. Rakennus edustaa hyvin 1900-luvun alun hieman kookkaampia pienasumuksia. Lisäksi pihapiirissä on säilynyt perinteistä hirs- ja puurakentamista edustava tallirakennus ja puurunkoinen varistorakennus, jotka muodostavat päärakennuksen kanssa eheän kokonaisuuden. Rakennukset ovat tärkeä osa Mannilan kylän ajallisesti kerroksellista rakennuskantaa.

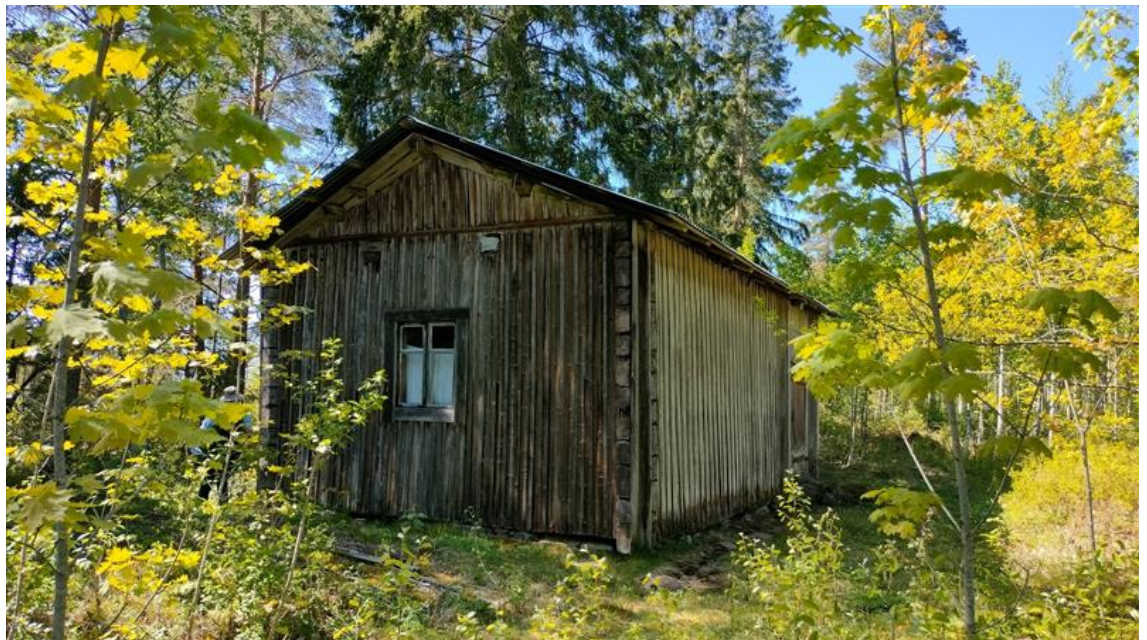
#### 26. Viljanen 50-416-2-34

Mannilan vanha museo, eli Viljasen torppa sijaitsee mäen päällä keskellä metsää Mannilan nykyisestä museorakennuksesta koilliseen. Rakennukselle pääsee ainoastaan jalan kulkien metsäistä polkua pitkin.

Seinän alaosan puuosat ovat suoraan kosketuksissa maahan, ja niistä on havaittavissa kosteuden aiheuttamaa vauriota. Rakennuksen hirsinurkista on irronnut peitelaudat. Rakennus on vielä hyvässä ryhdissä. Rakennuksessa ei ole nykyään toimintaa.

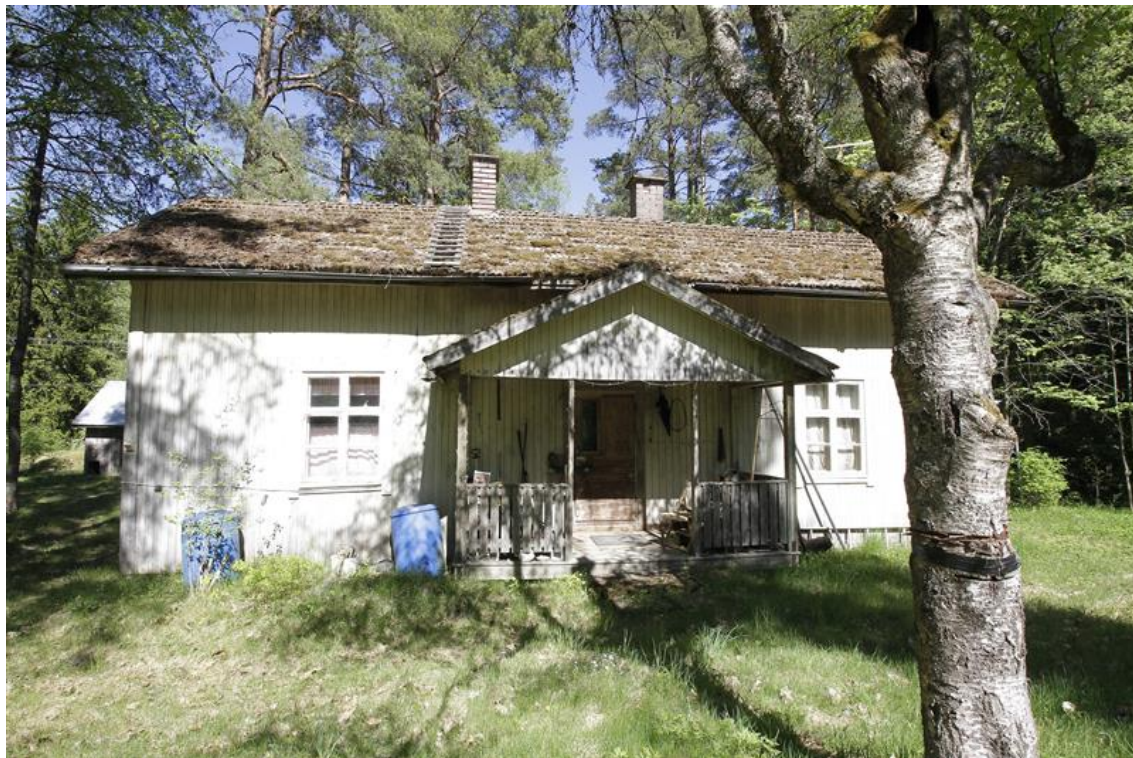
### 28. Vähäniittu 50-416-3-72

Kohteella on paikallista asutushistoriallista merkitystä 1930-luvulla perustettuna maatilana. Kohteen kertovuutta korostaa päärakennuksen lisäksi säilyneet tilalla harjoitetusta maataloudesta kertovat talousrakennukset.

Kapearunkoisen rakennuksen pohjakaavana on paritupa ja se on ollut alkujaan Uotilan kantatilan päärakennuksesta puolikas. Rakennus kertoo perinteisestä rakennustavasta ja hirsirakennusten siirrettävyydestä. Ristipuitteiset ikkunat ovat alkuperäiset. Lisäksi pihapiirissä on säilynyt 1930-1940-lukujen talousrakennuksia, joista päätyovellinen aitta sekä sauna ovat edustavia aikansa talousrakennuksia, karjarakennus ja lato ovat tavanomaisia aikansa rakennuksia. Rakennukset muodostavat yhtenäisen ja edustavan kokonaisuuden.
