**PAKKI - SATAKUNNAN MUSEO / ALUEEN INVENTOINTIRAPORTTI****Koruniemi**

Kunta: Eura  
Kylä/kosa: Mannila  
Aluetyyppi: arvoalue  
Arvotus: paikallisesti merkittävä

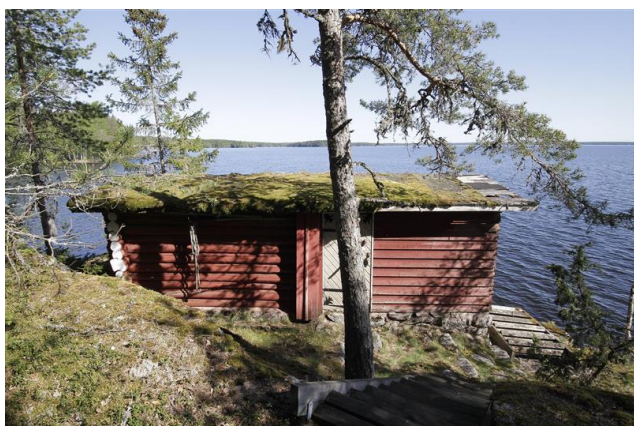
Kuvateksti: Sauna osoitteessa Koruniementie 88 kuvattuna lounaasta. Sauna on vuodelta 1928 koruniemeläisen kesäasukkaan mukaan.

Koruniemessä on ollut ainakin 1900-luvun alussa kalastajien käyttämä kalamaja. Itse kalamaja on ollut niemen keskellä. Sen perustuksilla on nykyisin hirsirakenteinen 1980-luvulla rakennettu mökki. Niemen koillisrannalla aivan vesirajassa on sauna vuodelta 1928 koruniemeläisen kesäasukkaan mukaan. Sauna on osittain pyöröhirsirakenteinen, osittain ilmeisesti rankorakenteinen. Rankorakenteinen osa on limilaudoitettu. Perustuksena on luonnonkiviä. Saunan katto on pahoin sammaloitunut ja räystäillä katossa on myös aukkoja.

Maisemallisesti kauniissa Koruniemessä on ajallisesti kerroksellista rakennuskantaa, joka kertoo sekä kalastuksesta että kesäasutuksen kehittymisestä Pyhäjärven rannoilla. Niemen koillisrannalla on säilynyt 1920-luvulta oleva sauna, joka on liittynyt niemessä olleeseen kalamajaan. Kalamaja on purettu 1980-luvulla ja sen perustuksille on rakennettu hirsirakenteinen pieni kesämökki. Muut niemessä olevat kesämökit ovat 1950-2000-luvulta olevia kooltaan pieniä ja ulkoasultaan vaatimattomia oman aikansa tavanomaisia kesämökkejä. Etenkin vanhempiin rakennuksiin on tehty kaikenlaisia muutoksia vuosien saatossa, mikä on heikentänyt niiden alkuperäisyyttä. Niemen keskivaiheilla on 1970-luvulla valmistunut pyöröhirsimökki, joka pitkine ylöspäin levenevine nurkkineen ja avokuisteineen on tyypillinen aikansa kesämökki. Rakennus on säilyttänyt hyvin alkuperäisyytensä.

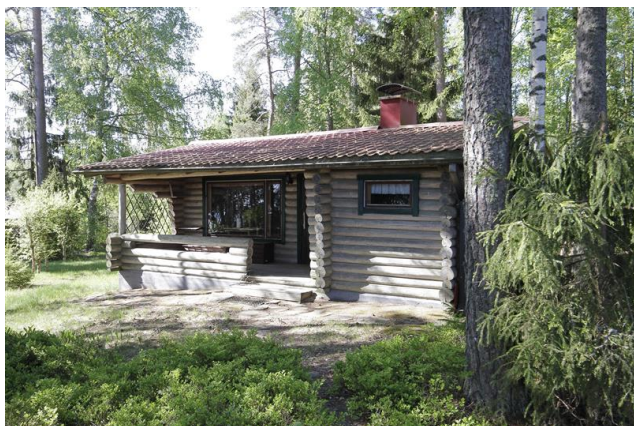
Kuvateksti: Mökki (kiinteistön keskellä) osoitteessa Koruniementie 88 kuvattuna idästä. RHR:n mukaan 1970-luvulta oleva pitkänurkkainen pyöröhirsimökki avokuisteineen on rakennusajalle tyypillinen kesämökki.

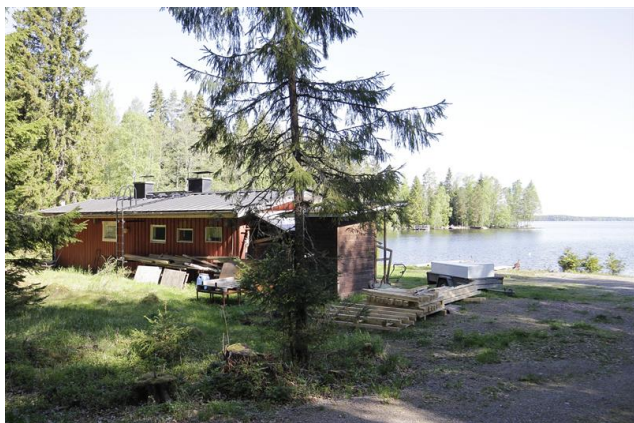
Kuvateksti: Mökki osoitteessa Koruniementie 74. Mökki on valmistunut RHR:n mukaan 1950-luvulla. Vuoden 1957 ilmakuvasa rakennusmassa hahmottuu nykyistä neliömäisempänä, joten rakennusta on todennäköisesti laajennettu jossain vaiheessa.

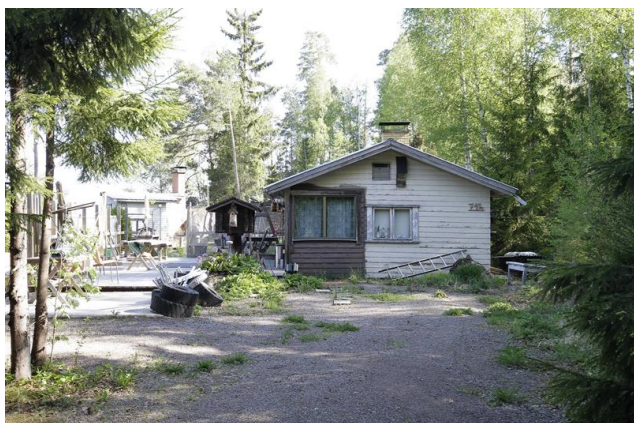
Kuvateksti: Kesämökki osoitteessa Koruneimentie 76 (74 b) kuvattuna etelästä. Mökki ja taustalla häämöttävä rantasauna ovat RHR:n mukaan 1950-luvulta ja ne on erotettavissa 1950-luvun ilmakuvasa.

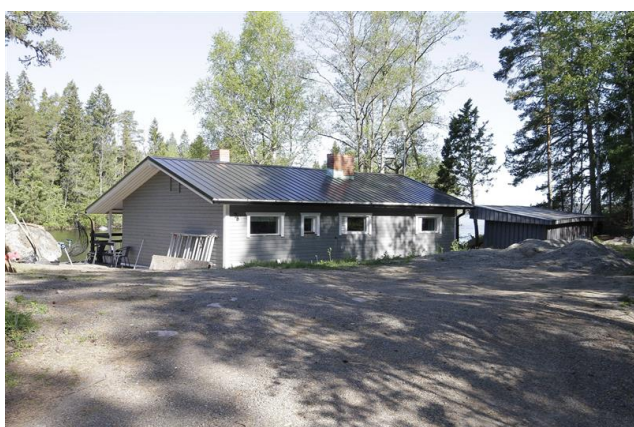
Kuvateksti: Mökki osoitteessa Koruniementie 78 kuvattuna kaakosta. Mökki on RHR:n mukaan 1950-luvulta. Nykyiseltä asultaan mökki vaikuttaa kuitenkin uudemmalta, ja vielä vuoden 2022 ilmakuvasa se näkyy L:n mallisena nykyisen suorakaiteen sijaan.

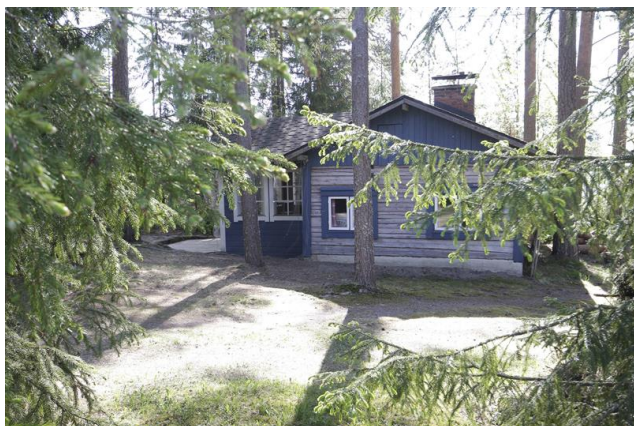
Kuvateksti: Mökki (kiinteistön keskiosassa) osoitteessa Koruniementie 84 kuvattuna lännestä. Mökki on valmistunut RHR:n mukaan 1980-luvulla ja se on rakennettu paikalla olleen kalamajan perustuksille kohteen omistajan mukaan.

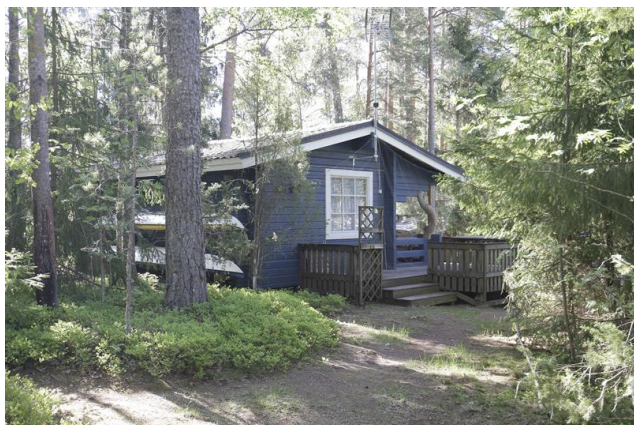
Kuvateksti: Mökki (kiinteistön pohjoisosassa) osoitteessa Koruniementie 84 kuvattuna lounaasta. Höylähirsirakenteinen mökki on arviolta 1900-luvun lopusta.

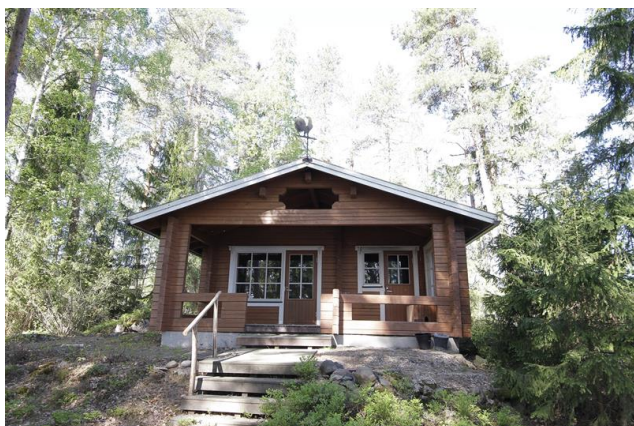
Kuvateksti: Mökki (kiinteistön luoteiskulmassa) osoitteessa Koruniementie 88 kuvattuna koillisesta. Hirsirakenteinen mökki on RHR:n mukaan 1990-luvulta.

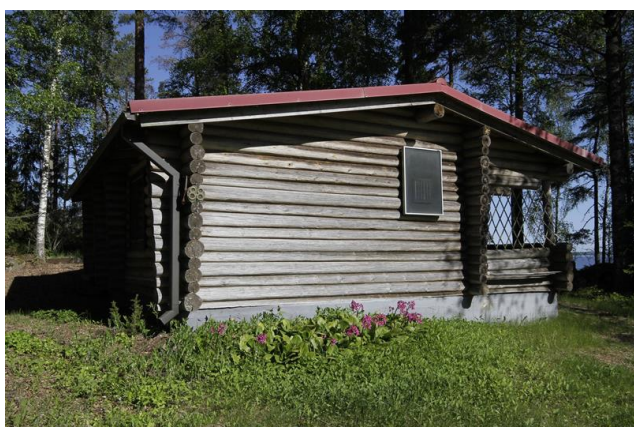
Kuvateksti: Mökki (kiinteistön keskellä) osoitteessa Koruniementie 88 kuvattuna kaakosta. RHR:n mukaan 1970-luvulta oleva pitkänurkkainen pyöröhirsimökki avokuisteineen on rakennusajalle tyypillinen kesämökki.

Niemen itärannan lautarakenteiset mökit ovat RHR:n mukaan 1960-luvulta. Niemen keskivaiheilla on RHR:n mukaan 1970-luvulta oleva pyöröhirsinen mökki, joka avokuisteineen on rakennusajalleen varsin tyypillinen ja joka on hyvin säilyttänyt alkuperäisen asunsa. Lisäksi niemessä on 2000-luvun taitteen rakennuksia.

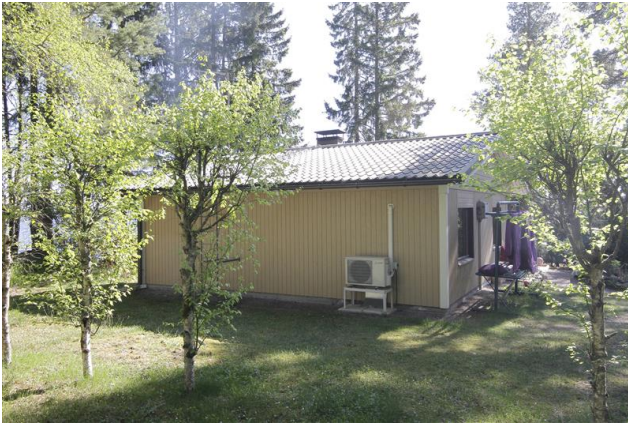
Kuvateksti: Mökki osoitteessa Koruniementien 85 kuvattuna luoteesta. RHR:n mukaan mökki on 1960-luvulta.

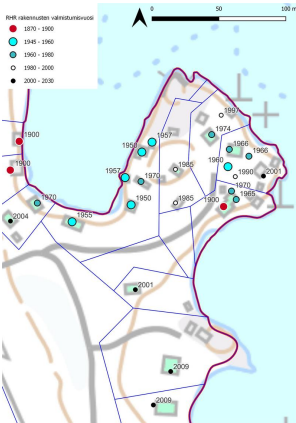
Kuvateksti: Rakennusten valmistumisvuodet Euran kunnan rekisteriaineiston perusteella. Rekisteritiedoissa voi olla virheitä ja tyypillisesti vuodelle 1900 merkitään rakennuksia, joiden valmistusajankohtaa ei tiedetä. Pohjakartta ja kiinteistörajat MML.
