**PAKKI - SATAKUNNAN MUSEO / ALUEEN INVENTOINTIRAPORTTI****Ranniitunlahti**

Kunta: Eura  
Kylä/kosa: Mannila  
Aluetyyppi: arvoalue  
Arvotus: paikallisesti merkittävä

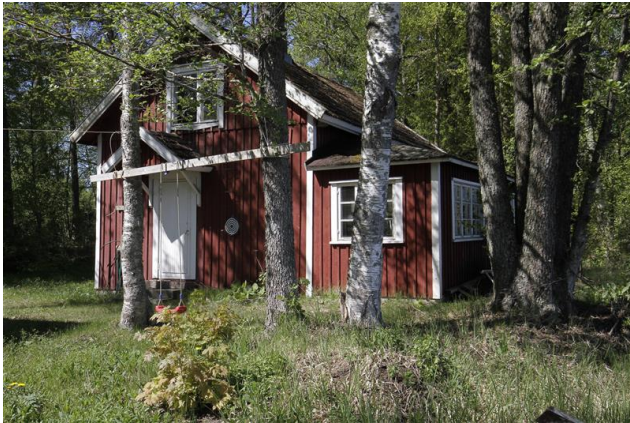
Kuvateksti: Rantamökki osoitteessa Ranniituntie 105 kuvattuna kaakosta. RHR:n mukaan rakennus on vuodelta 1950, mutta se erottuu selvästi jo vuoden 1948 ilmakuvasta. Betonisen kivijalan perusteella rakennus on 1900-luvulta.

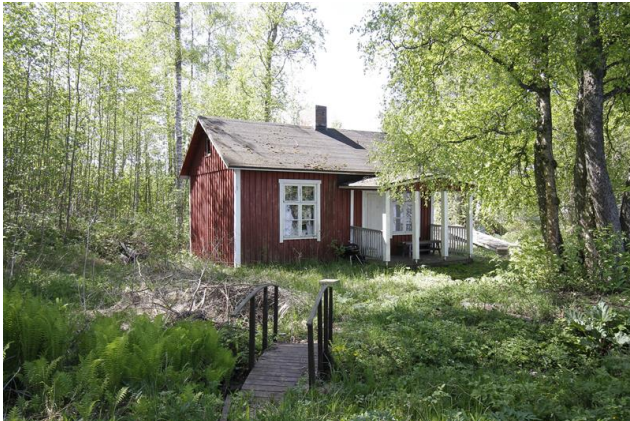
Kuvateksti: Mökki osoitteessa Ranniituntie 99 kuvattuna kaakosta. RHR:n mukaan rakennus on 1940-luvun lopulta. Ulko-ovi on jälleenrakennuskaudelle tyypillistä helmipaneelia, mutta ikkunat ovat vanhempaa mallia. Ne ovat 6-ruutuiset risti-ikkunat.

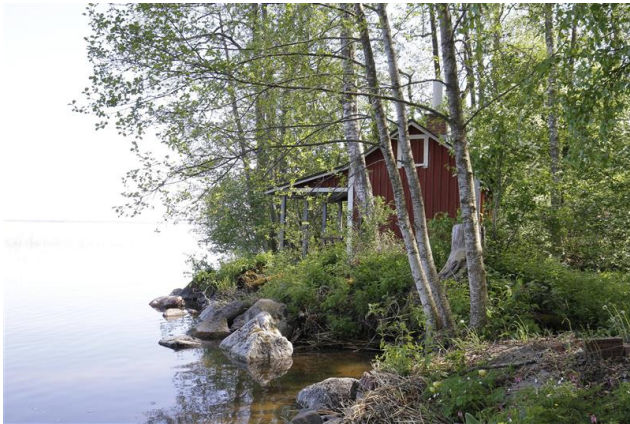
Kuvateksti: Rantasauna osoitteessa Ranniituntie 99 luoteesta. Sauna on todennäköisesti päärakennuksen kanssa samalta ajalta. Betonisen kivijalan perusteella rakennus on 1900-luvulta. Sen ikkunat ovat yksiruutuiset, heloitus vastaa jälleenrakennuskaudella käytettyä.

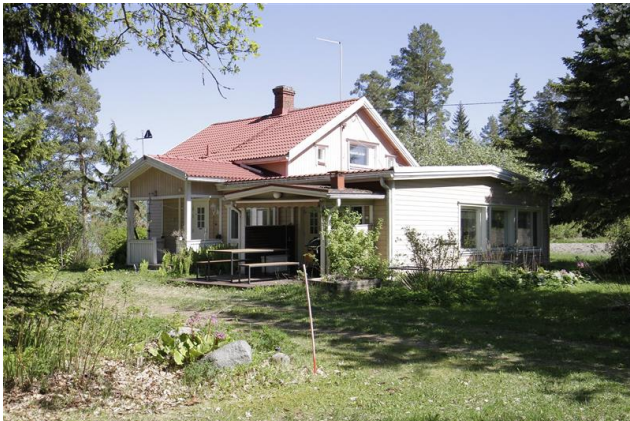
Kuvateksti: Asuinrakennus osoitteessa Ranniituntie 77 lännestä. RHR:n mukaan noppamainen rakennus on vuodelta 1940. Sitä on myöhemmin laajennettu matalalla siipiosalla.

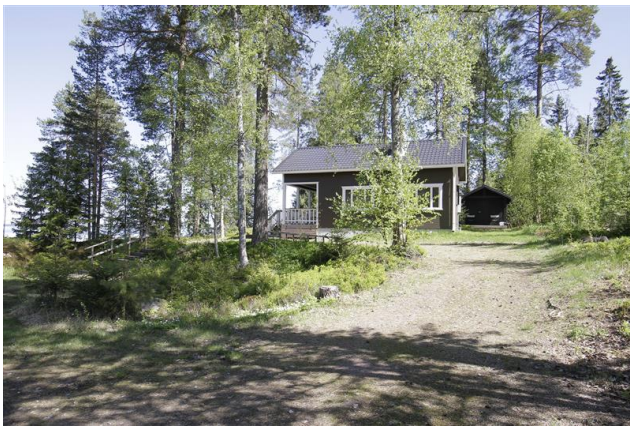
Kuvateksti: Rantamökki osoitteessa Ranniituntie 75 b kuvattuna lännestä. Rakennus on RHR:n mukaan 1950-luvulta.

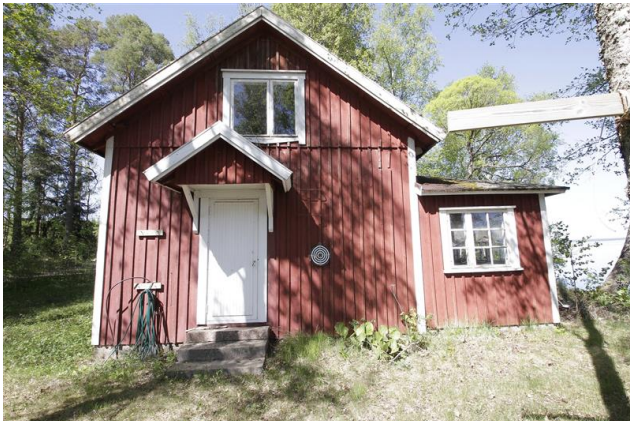
Kuvateksti: Rantamökki osoitteessa Ranniituntie 105 kuvattuna etelästä. Ovi on jälleenrakennuskaudelle tyypillistä helmipanelointia. Myös ullakon tuuletusikkunallinen ikkuna on aikakaudelle tyypillinen.

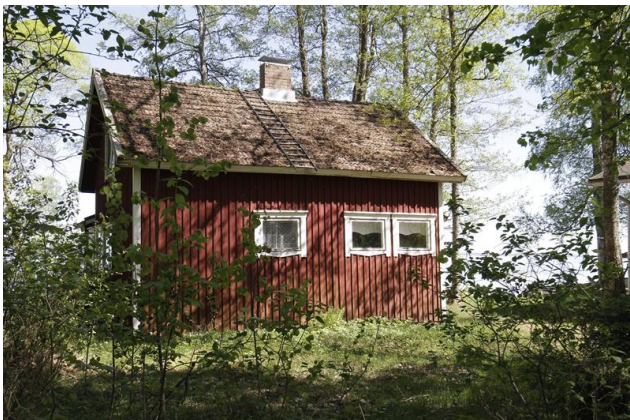
Kuvateksti: Rantamökki osoitteessa Ranniituntie 105 kuvattuna lännestä.

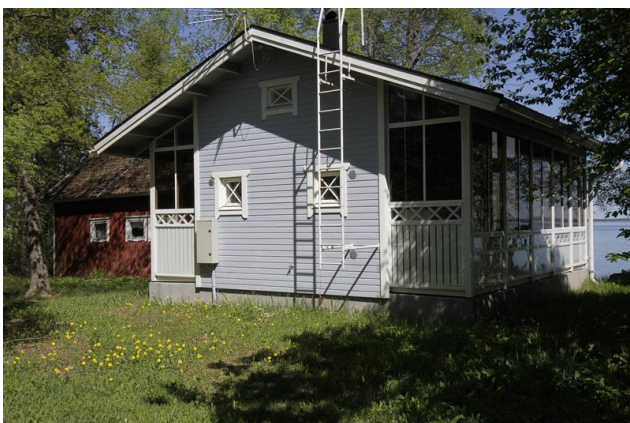
Kuvateksti: Mökki osoitteessa Ranniituntie 105 kuvattuna lounaasta. Rakennus on 2000-luvulta. Taustalla näkyy vanha rantamökki.

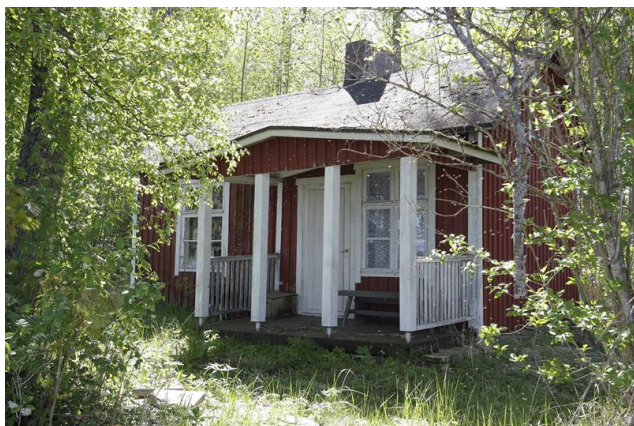
Kuvateksti: Mökki osoitteessa Ranniituntie 99 kuvattuna idästä. RHR:n mukaan rakennus on 1940-luvun lopulta. Ulko-ovi on jälleenrakennuskaudelle tyypillistä helmipaneelia, mutta ikkunat ovat vanhempaa mallia. ne ovat 6-ruutuiset risti-ikkunat.

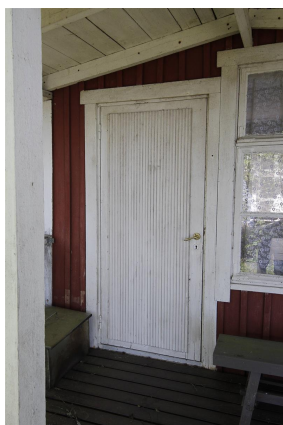
Kuvateksti: Mökki osoitteessa Ranniituntie 99. Mökin ovi on jälleenrakennuskaudelle tyypillinen helmipaneloitu ovi.

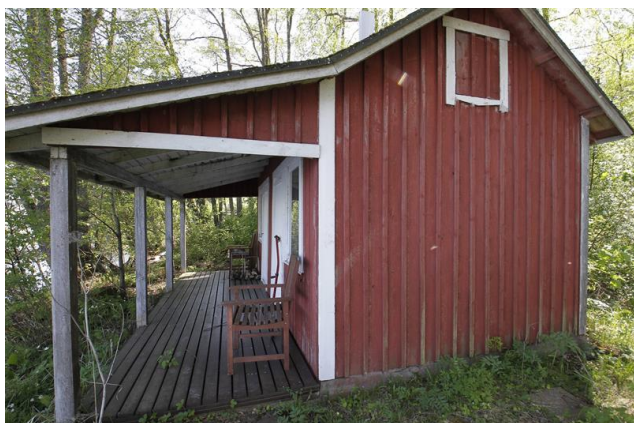
Kuvateksti: Rantasauna osoitteessa Ranniituntie 99 pohjoisesta.

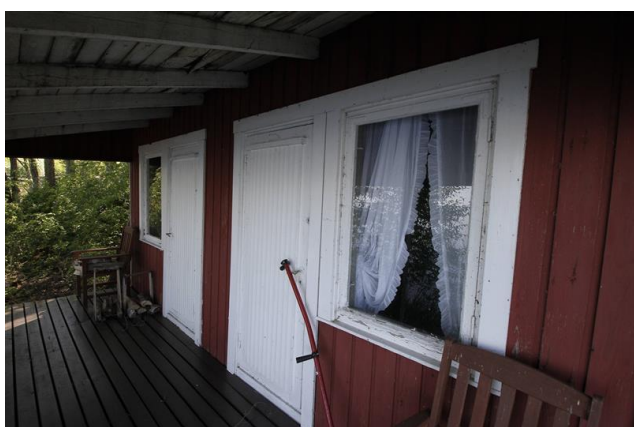
Kuvateksti: Rantasauna osoitteessa Ranniituntie 99. Yksiruutuisten ikkunoiden puitteet ja heloitus vastaa jälleenrakennuskaudella käytettyä. Ovet ovat jälleenrakennuskaudelle tyypillistä helmipaneelia.

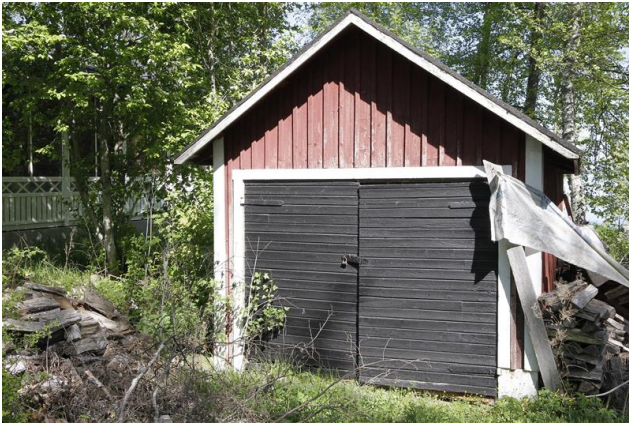
Kuvateksti: Autotalli osoitteessa Ranniituntie 99 kuvattuna lännestä.  
Kuvalagi: yksityiskohtakuva  
Kuvaaja: Minttu Kervinen  
Kuvausaika: 22.5.2024

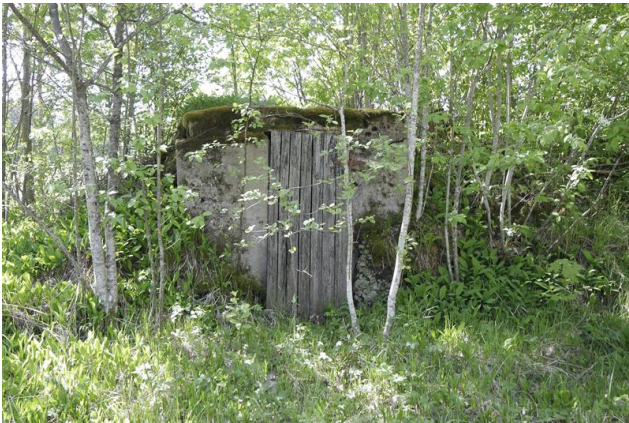
Kuvateksti: Maakellari osoitteessa Ranniituntie 99 kuvattuna idästä. Maakellari sijaitsee Ranniituntien länsipuolella.  
Kuvalagi: yksityiskohtakuva  
Kuvaaja: Minttu Kervinen  
Kuvausaika: 22.5.2024

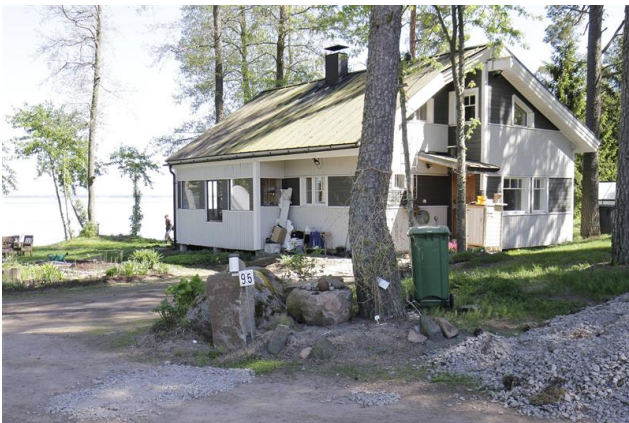
Kuvateksti: Vapaa-ajan asunto osoitteessa Ranniituntie 95 kuvattuna luoteesta. Rakennus on 2000-luvulta.  
Kuvalagi: yleiskuva  
Kuvaaja: Minttu Kervinen  
Kuvausaika: 22.5.2024

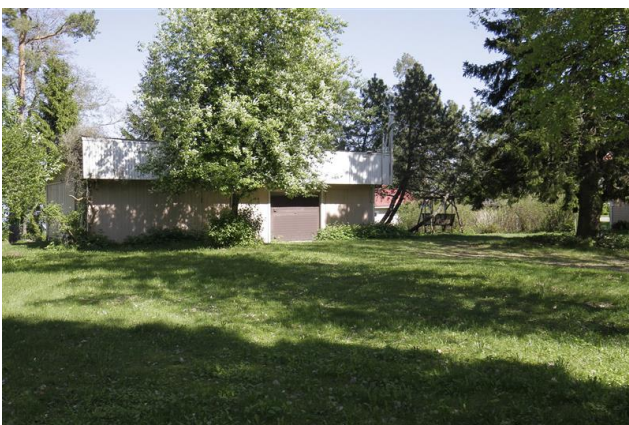
Kuvateksti: Autotalli osoitteessa Ranniituntie 77 kuvattuna lounaasta. Pulpettikattoinen rakennus on luultavasti 1960-luvulta.  
Kuvalagi: yksityiskohtakuva  
Kuvaaja: Minttu Kervinen  
Kuvausaika: 22.5.2024

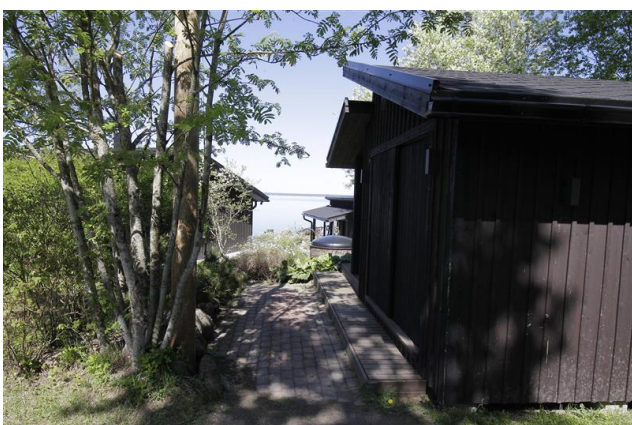
Kuvateksti: Varastorakennus ja rantasauna osoitteessa Ranniituntie 75 a kuvattuna lounaasta. Vasemmalla näkyy kohteen vapaa-ajanasunnon päätyä.

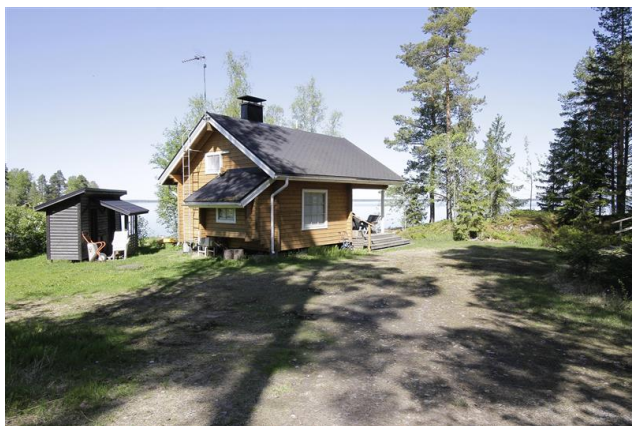
Kuvateksti: Mökki ja piharakennus  
osoitteessa Ranniituntie 75  
a kuvattuna etelästä.
