**PAKKI - SATAKUNNAN MUSEO / INVENTOINTIHANKKEEN KOHDELISTAUS YK**  
**Euran Mannilan osayleiskaavan rakennetun kulttuuriympäristön inventointi**

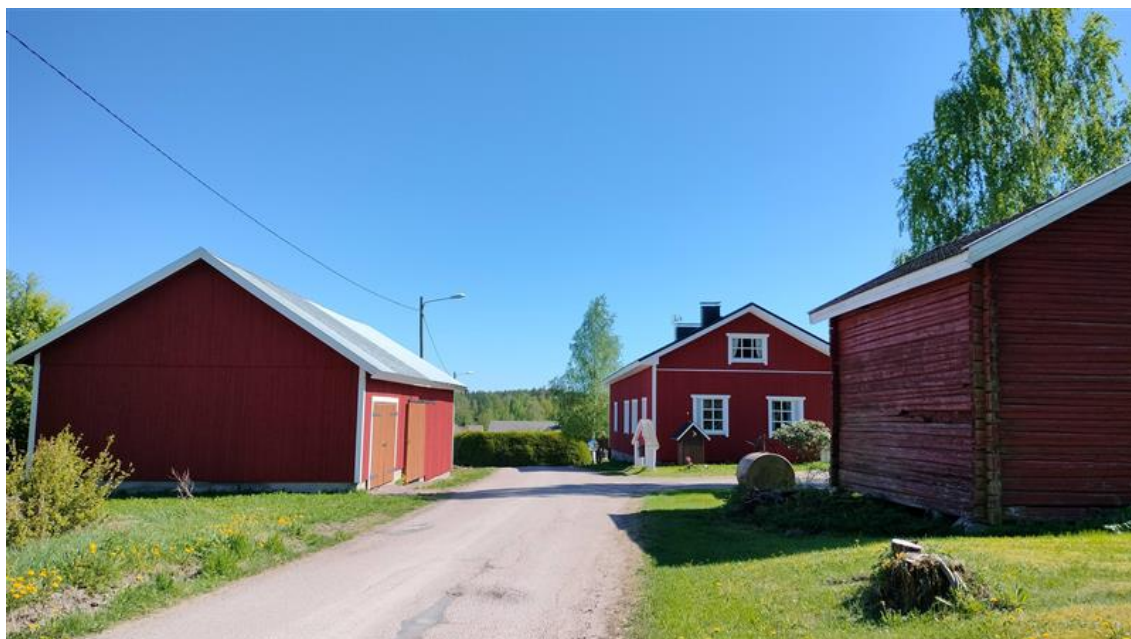
**7. Huntu 50-416-5-123**

Huntu on Mannilan kantatila. Päärakennuksen pohjamuotona on kaakkois-luoteissuuntainen suorakulmio, josta ulkonee lounaan suuntaan suuri poikkipääty. Pihapiiri sijaitsee Akkolanmäentien ja Mäkipylänkujan risteyksessä.

Rakennus on maalattu punaiseksi, ja kerrosten välissä on julkisivussa valkoinen julkisivurima.

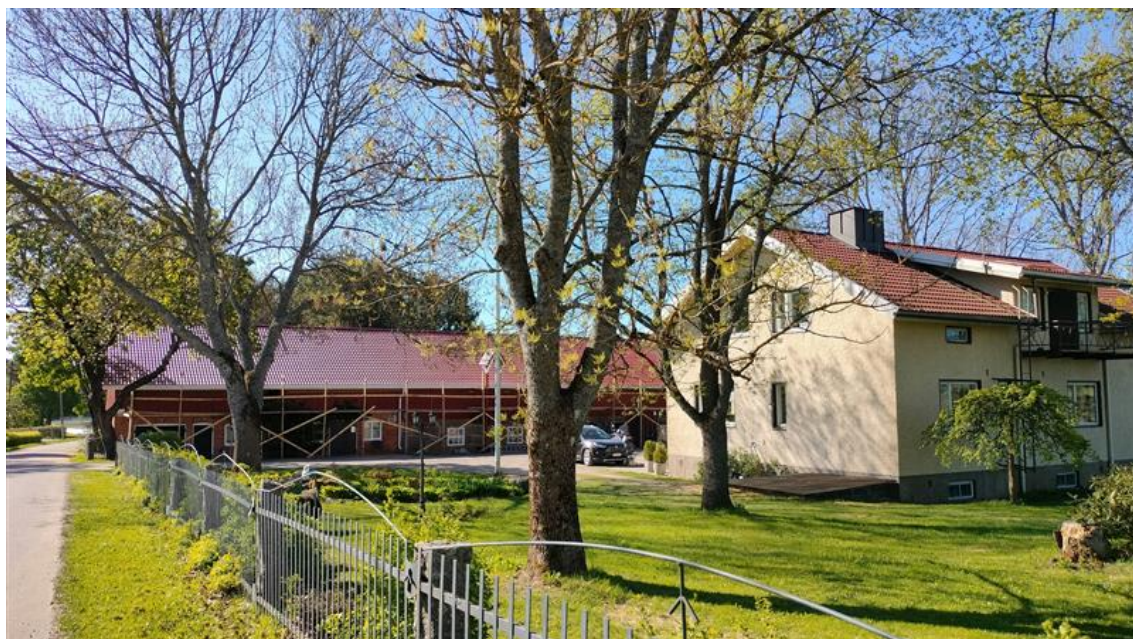
**20. Rekola 50-416-1-16**

Rekolan tila sijaitsee Mannilan kylän keskustan eteläosassa, eteläisten peltojen reunalla näkyvällä paikalla. Rekola on toiminnassa oleva maatila. Rekolan pihapiiri erottuu muista alueen pihapiireistä jyrkän kivinavetan lisäksi näyttävän pihapiiriä rajaavan metalliaidan takia. Mannilanraitin suuntaisen aidan välitolppina on vanhat kivipaalut. Pihassa on asuinrakennuksen ja vanhan kivinavetan lisäksi muutamia tavanomaisia piharakennuksia.

Rekolan nykyinen asuinrakennus on kivirakenteinen, betonille perustettu ja vaaleaksi rapattu maatilan päärakennus. Rakennuksessa on monen muotoisia ikkunoita. Suurin osa ikkunoista on jälleenrakennuskaudelle tyypillisiä kaksijakoisia tuuletusosallisia ikkunoita. Kellarissa ja yläkerran räystäään alla on matalat vaakaikkunat. Rakennuksen luoteisosassa on kattolyhty, jossa on yläkerran parveke. Kaakkoissivulla on matala satulakattoinen sisäänkäyntikuisti.

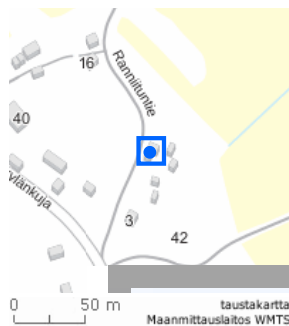
### 25. Vernerin 50-416-5-124

Vernerin päärakennus on kapea, hirsirunkoinen asumus, joka sijaitsee Ranniituntien eteläpäässä. Rakennuksen ikkunat on vaihdettu uusiin, ikkunat ovat pystysuuntaiset ja yksiruutuiset. Rakennuksessa on jäljellä myös vanhan mallisia moniruutuisia ikkunoita. Rakennus on perustettu luonnonkivien päälle, ja paikoin seinän puuosat ovat suoraan kontaktissa maanpinnan kanssa, altistaen rakenteet kosteusvaurioille.

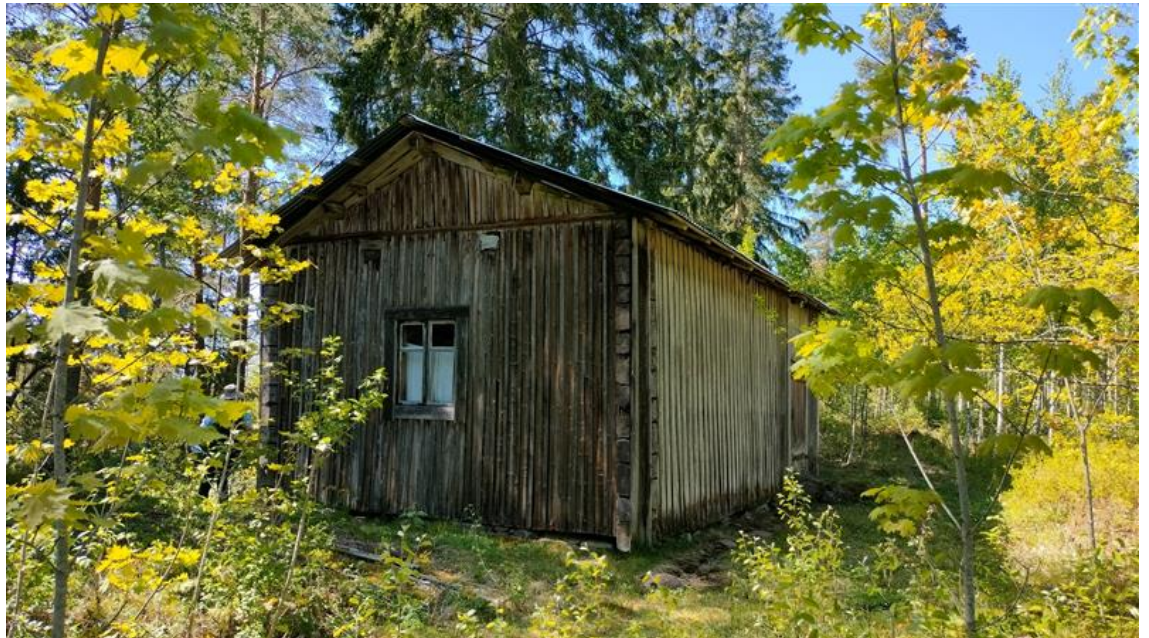
### 26. Viljanen 50-416-2-34

Mannilan vanha museo, eli Viljasen torppa sijaitsee mäen päällä keskellä metsää Mannilan nykyisestä museorakennuksesta koilliseen. Rakennukselle pääsee ainoastaan jalan kulkien metsäistä polkua pitkin.

Seinän alaosan puuosat ovat suoraan kosketuksissa maahan, ja niistä on havaittavissa kosteuden aiheuttamaa vauriota. Rakennuksen hirsinurkista on irronnut peitelaudat. Rakennus on vielä hyvässä ryhdissä. Rakennuksessa ei ole nykyään toimintaa.
