**PAKKI - SATAKUNNAN MUSEO / ALUEEN INVENTOINTIRAPORTTI****Koruniemi**

Kunta: Eura  
Kylä/kosa: Mannila  
Aluetyyppi: arvoalue  
Arvotus: paikallisesti merkittävä

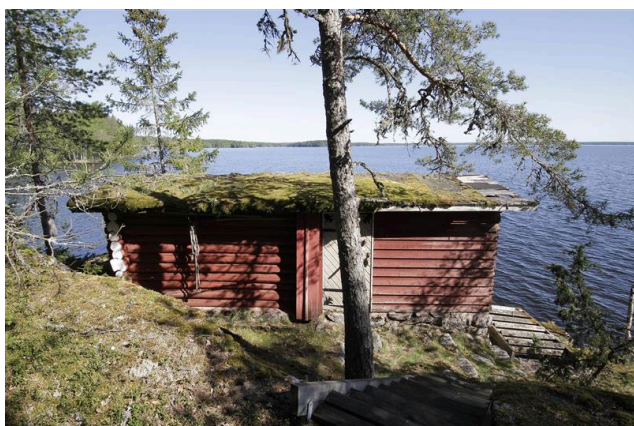
Kuvateksti: Sauna osoitteessa Koruniementie 88 kuvattuna lounaasta. Sauna on vuodelta 1928 koruniemeläisen kesäasukkaan mukaan.

Koruniemessä on ollut ainakin 1900-luvun alussa kalastajien käyttämä kalamaja. Itse kalamaja on ollut niemen keskellä. Sen perustuksilla on nykyisin hirsirakenteinen 1980-luvulla rakennettu mökki. Niemen koillisrannalla aivan vesirajassa on sauna vuodelta 1928 koruniemeläisen kesäasukkaan mukaan. Sauna on osittain pyöröhirsirakenteinen, osittain ilmeisesti rankorakenteinen. Rankorakenteinen osa on limilaudoitettu. Perustuksena on luonnonkiviä. Saunan katto on pahoin sammaloitunut ja räystäillä katossa on myös aukkoja.

Maisemallisesti kauniissa Koruniemessä on ajallisesti kerroksellista rakennuskantaa, joka kertoo sekä kalastuksesta että kesäasutuksen kehittymisestä Pyhäjärven rannoilla. Niemen koillisrannalla on säilynyt 1920-luvulta oleva sauna, joka on liittynyt niemessä olleeseen kalamajaan. Kalamaja on purettu 1980-luvulla ja sen perustuksille on rakennettu hirsirakenteinen pieni kesämökki. Muut niemessä olevat kesämökit ovat 1950-2000-luvulta olevia kooltaan pieniä ja ulkoasultaan vaatimattomia oman aikansa tavanomaisia kesämökkejä. Etenkin vanhempiin rakennuksiin on tehty kaikenlaisia muutoksia vuosien saatossa, mikä on heikentänyt niiden alkuperäisyyttä. Niemen keskivaiheilla on 1970-luvulla valmistunut pyöröhirsimökki, joka pitkine ylöspäin levenevine nurkkineen ja avokuisteineen on tyypillinen aikansa kesämökki. Rakennus on säilyttänyt hyvin alkuperäisyytensä.

Jyrkän kallioisella koillisrannalla sijaitsevalla kalamajaan liittyneellä saunalla on maisemallista merkitystä sen näkyessä hyvin Pyhäjärvelle. Myös Koruniemen luoteis- ja itärannoilla olevat mökit ja talousrakennukset sijaitsevat lähellä vesirajaa ja näkyvät järvelle sekä niemen kummallakin puolella olevien lahtien rannoille. Mökkien pihat ovat

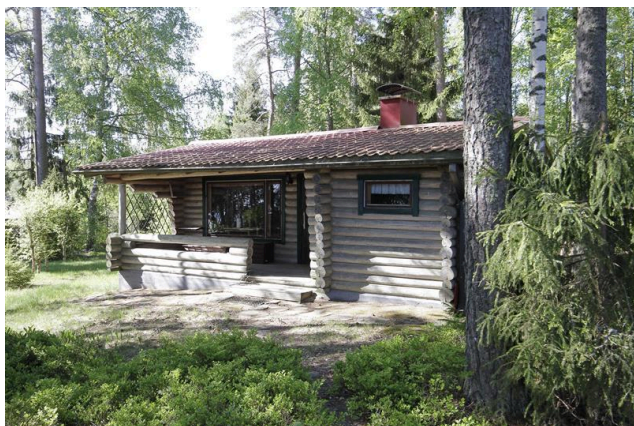
Kuvateksti: Mökki (kiinteistön keskellä) osoitteessa Koruniementie 88 kuvattuna idästä. RHR:n mukaan 1970-luvulta oleva pitkänurkkainen pyöröhirsimökki avokuisteineen on rakennusajalle tyypillinen kesämökki.

Niemen itärannan lautarakenteiset mökit ovat RHR:n mukaan 1960-luvulta. Niemen keskivaiheilla on RHR:n mukaan 1970-luvulta oleva pyöröhirsinen mökki, joka avokuisteineen on rakennusajalleen varsin tyypillinen ja joka on hyvin säilyttänyt alkuperäisen asunsa. Lisäksi niemessä on 2000-luvun taitteen rakennuksia.

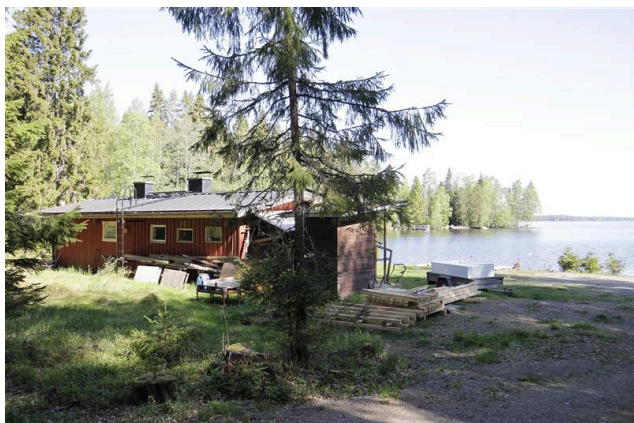
Kuvateksti: Mökki osoitteessa Koruniementie 74. Mökki on valmistunut RHR:n mukaan 1950-luvulla. Vuoden 1957 ilmakuvasa rakennusmassa hahmottuu nykyistä neliömäisempänä, joten rakennusta on todennäköisesti laajennettu jossain vaiheessa.

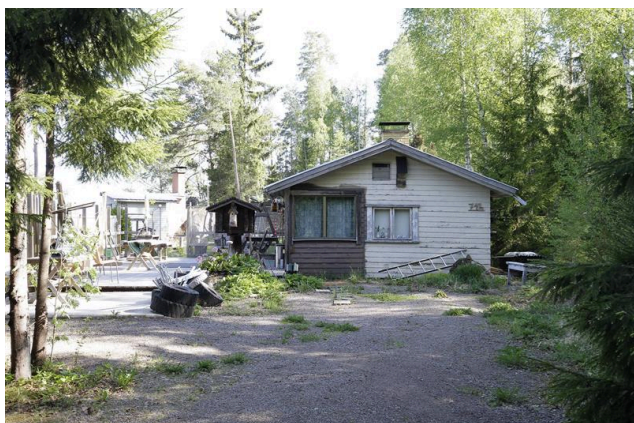
Kuvateksti: Kesämökki osoitteessa Koruneimentie 76 (74 b) kuvattuna etelästä. Mökki ja taustalla häämöttävä rantasauna ovat RHR:n mukaan 1950-luvulta ja ne on erotettavissa 1950-luvun ilmakuvaista.

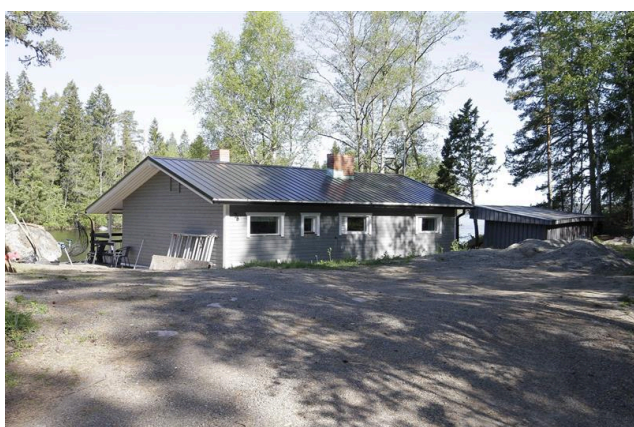
Kuvateksti: Mökki osoitteessa Koruniementie 78 kuvattuna kaakosta. Mökki on RHR:n mukaan 1950-luvulta. Nykyiseltä asultaan mökki vaikuttaa kuitenkin uudemmalta, ja vielä vuoden 2022 ilmakuvasa se näkyy L:n mallisena nykyisen suorakaiteen sijaan.

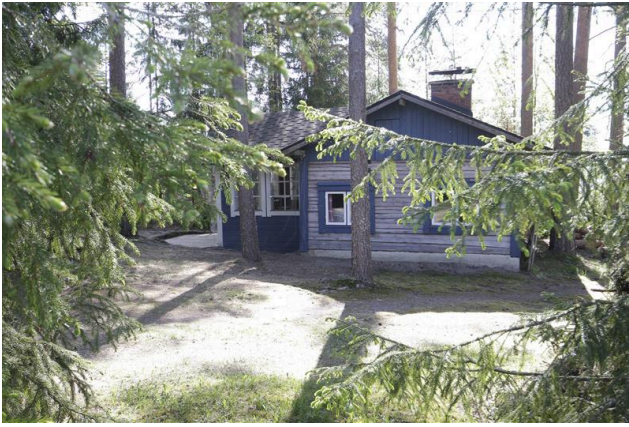
Kuvateksti: Mökki (kiinteistön keskiosassa) osoitteessa Koruniementie 84 kuvattuna lännestä. Mökki on valmistunut RHR:n mukaan 1980-luvulla ja se on rakennettu paikalla olleen kalamajan perustuksille kohteen omistajan mukaan.

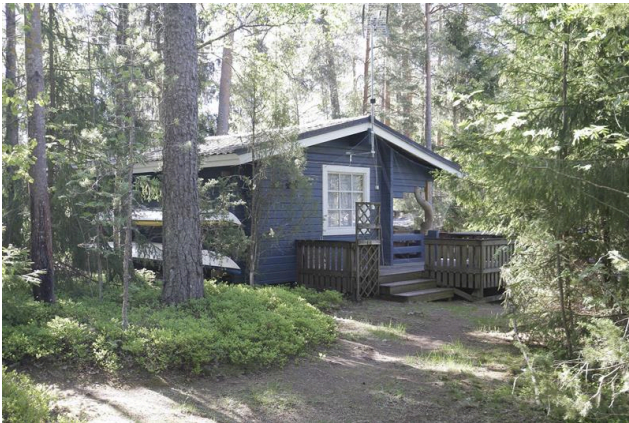
Kuvateksti: Mökki (kiinteistön pohjoisosassa) osoitteessa Koruniementie 84 kuvattuna lounaasta. Höylähirsirakenteinen mökki on arviolta 1900-luvun lopusta.

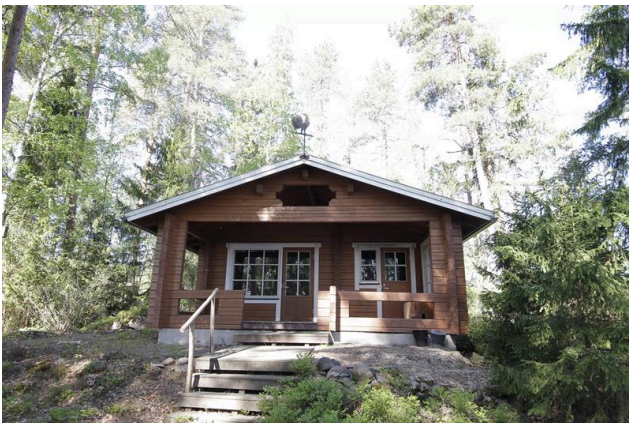
Kuvateksti: Mökki (kiinteistön luoteiskulmassa) osoitteessa Koruniementie 88 kuvattuna koillisesta. Hirsirakenteinen mökki on RHR:n mukaan 1990-luvulta.

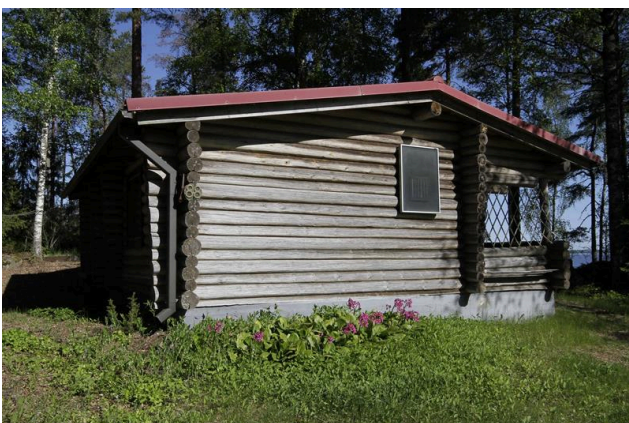
Kuvateksti: Mökki (kiinteistön keskellä) osoitteessa Koruniementie 88 kuvattuna kaakosta. RHR:n mukaan 1970-luvulta oleva pitkänurkkainen pyöröhirsimökki avokuisteineen on rakennusajalle tyypillinen kesämökki.

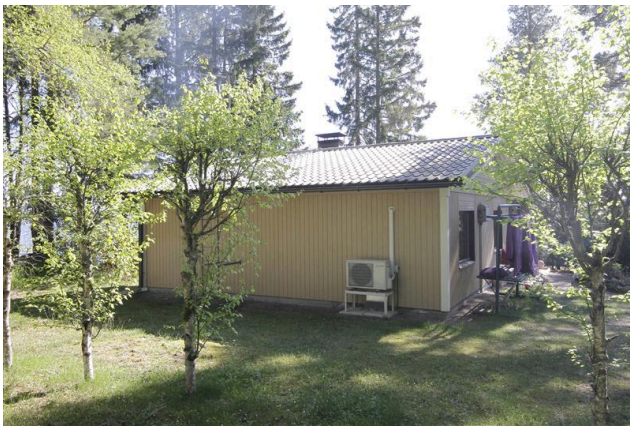
Kuvateksti: Mökki osoitteessa Koruniementien 85 kuvattuna luoteesta. RHR:n mukaan mökki on 1960-luvulta.

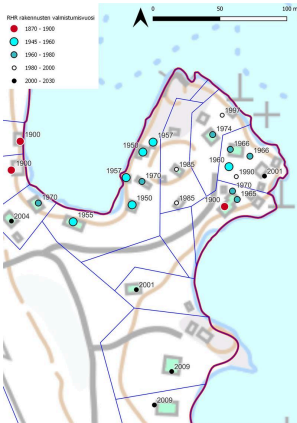
Kuvateksti: Rakennusten valmistumisvuodet Euran kunnan rekisteriaineiston perusteella. Rekisteritiedoissa voi olla virheitä ja tyypillisesti vuodelle 1900 merkitään rakennuksia, joiden valmistusajankohtaa ei tiedetä. Pohjakartta ja kiinteistörajat MML.
