# PAKKI - SATAKUNNAN MUSEO / INVENTOINTIRAPORTTI

## Euran Honkilahden osayleiskaava-alueen päivitys- ja täydennysinventointi

Kunta/kunnat: Eura  
Valmistumisvuosi: 2021  
Teettäjä/rahoittaja: Euran kunta  
Inventoija: Arkkitehti Minttu Kervinen/FCG Oy  
Ajankohta: vuodenvaihte 2020-21  
Inv.alueen tyyppi: kaupunki/taajama  
Inv. tarkoitus: yleiskaava  
Inv. tyyppi: aikavalikoima  
Tyyppiselite: Osayleiskaavan rakennusinventointi. Tehdään kohdetasolla.  
Kattavuus: melko kattava

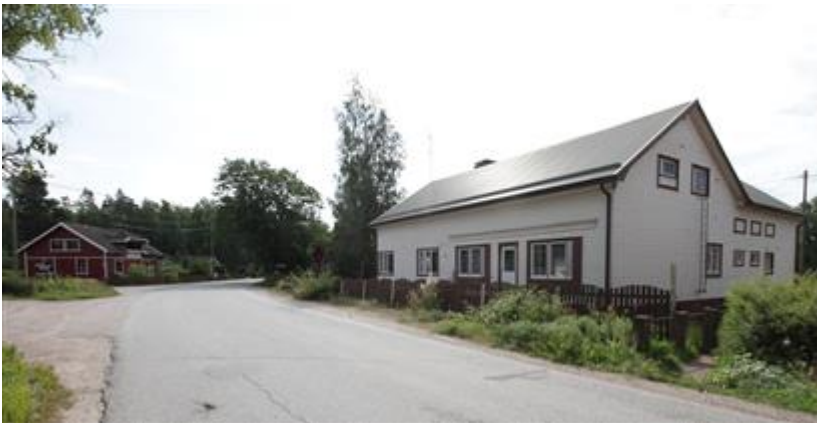
Kuvateksti: Koskenkylänraitin  
varren entisiä  
liiketiloja.  
Julkisivusta  
hahmottuu vielä  
entiset  
näyteikkunat.

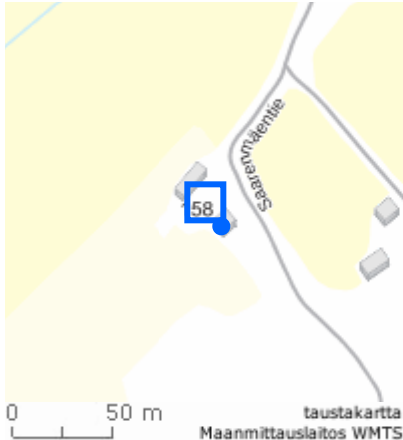
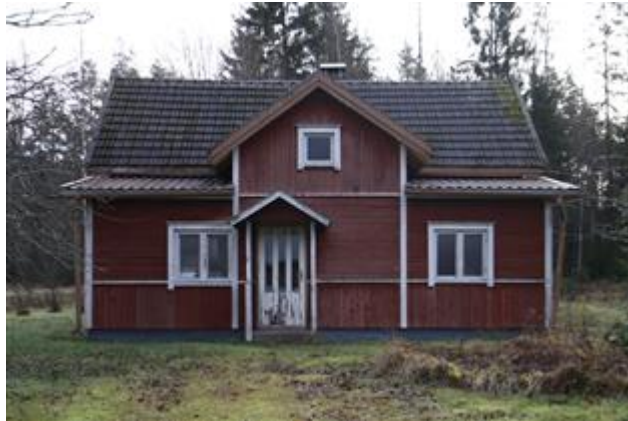
### 1. Aaltomaa 50-404-33-0

Kohteen julkisivuvuoraus on uusittu ja kohde on maalattu vuoden 1994 inventoinnin jälkeen. Kuistin ikkunat on siirretty koillisjulkisivulta luoteisjulkisivulle.

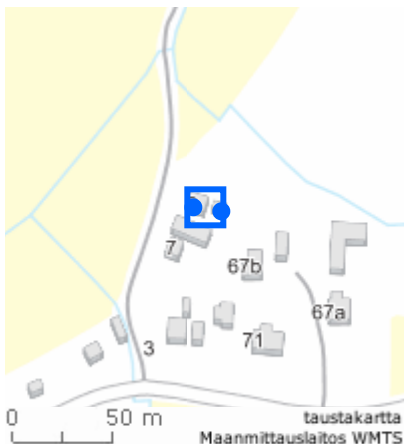
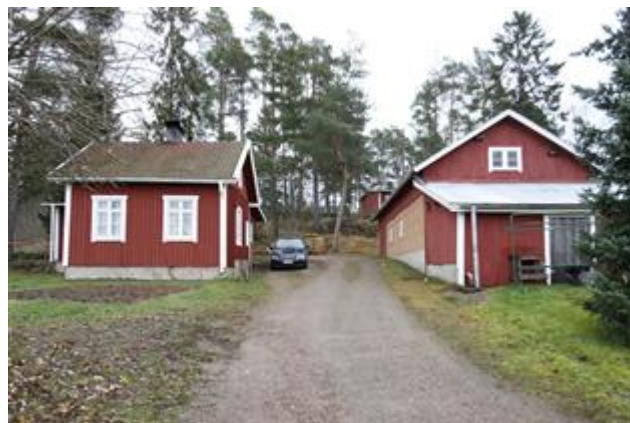
## 9. Kalliokulma 50-404-1-136

Vuoden 1994 inventoinnin jälkeen kohteen sisäänkäynnin edustalle pihan puolelle on rakennettu avokuisti

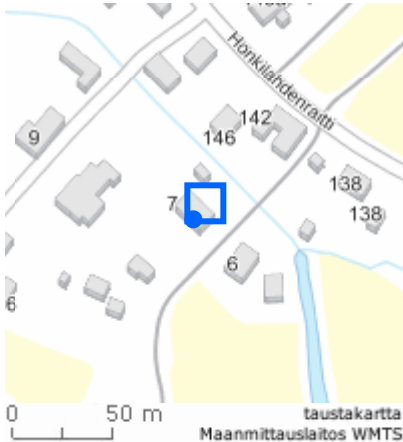
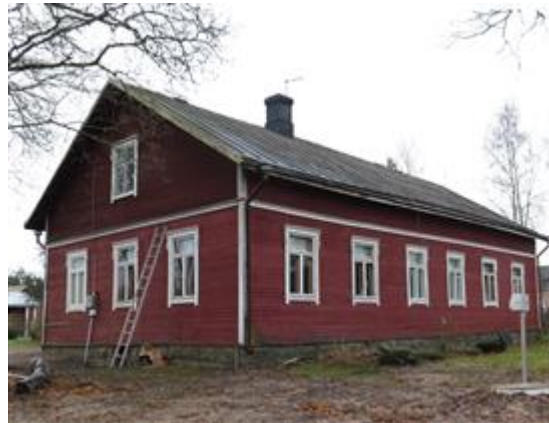
#### 10. Kanta-Pietilä 050-404-2-91

Säilynyt vastaavassa asussa kuin vuoden 1994 inventoinnissa, osa ikkunoista uusittu vanhan mallin mukaan ja kattotuopa vaihdettu saumapelliksi.

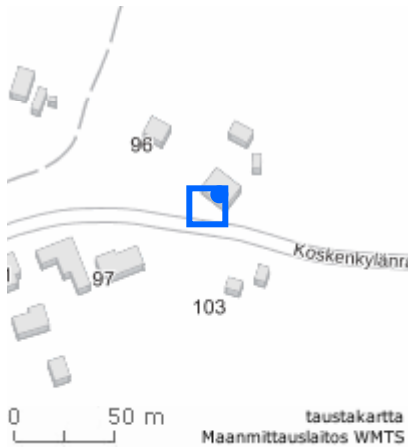
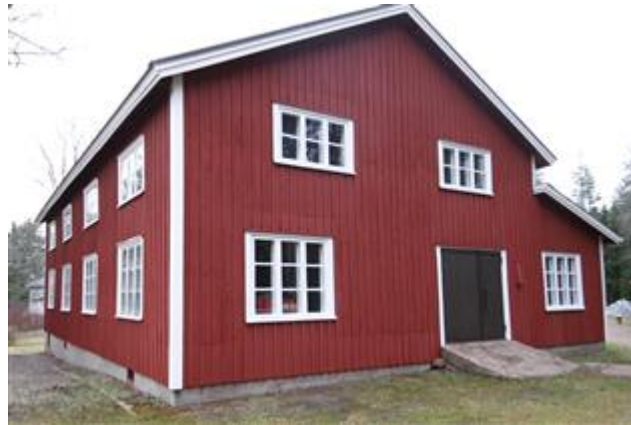
## 24. Louhivuori 050-414-2-70

Rakennus on kauniisti kunnostettu vuonna 2020 ulkoasua palauttaen.

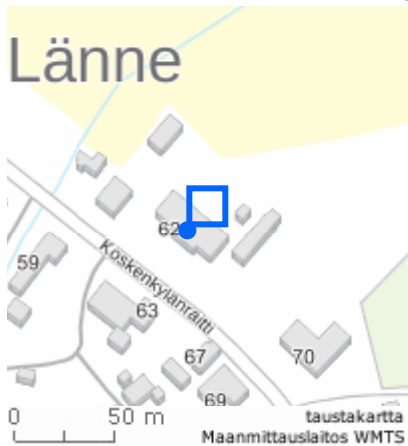
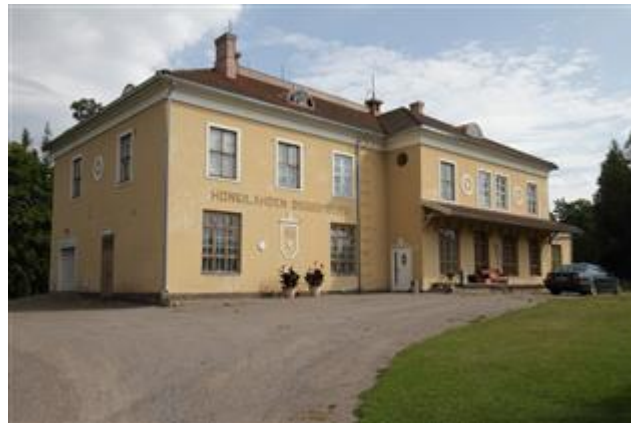
## 27. Maitokeskus (entinen meijeri) 050-414-2-18

Säilynyt pääpiirteissä vastaavassa asussa kuin vuoden 1994 inventoinnissa, muutamia ikkunoita vaihdettu vanhan mallin mukaan.

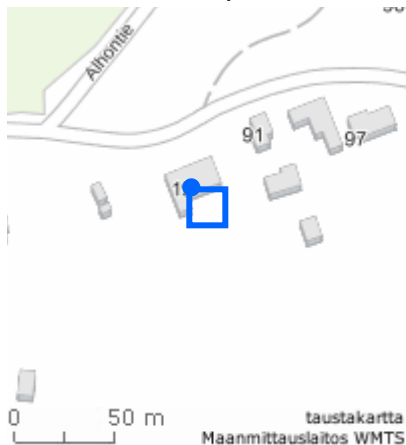
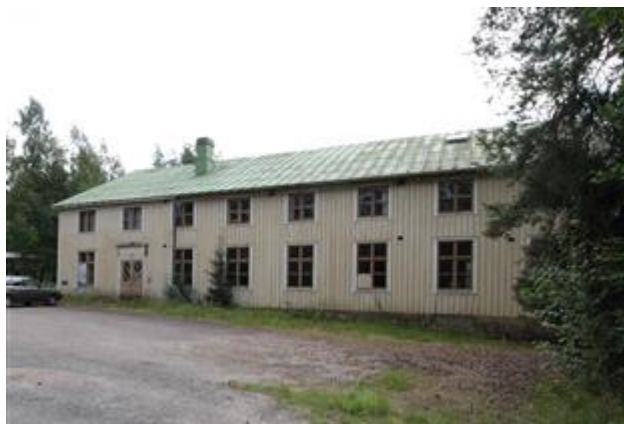
### 30. Mataramäki (Nuorisoseuratalo) 050-414-2-16

Säilynyt pääpiirteissä vastaavassa asussa kuin vuoden 1994 inventoinnissa, sisäänkäynnin yllä ollut katos purettu.

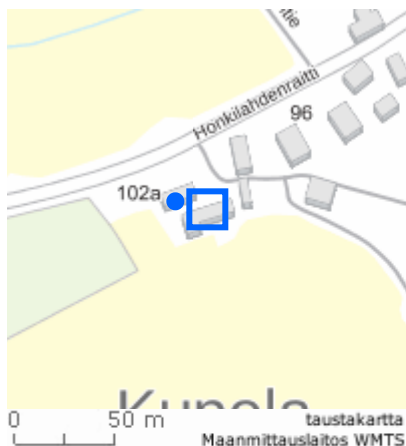
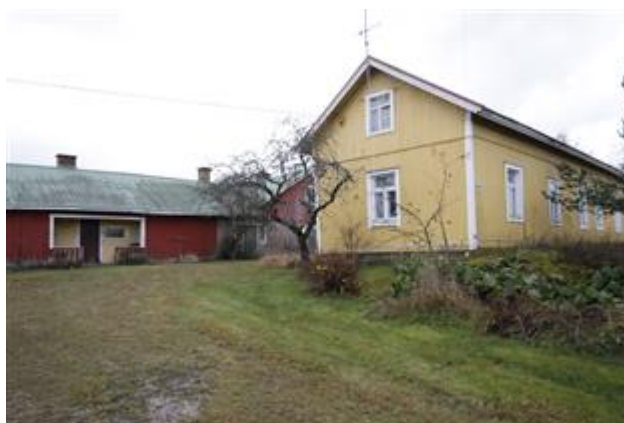
### 34. Mäkilä 050-404-6-44

Ikkunat on uusittu vanhan mallin mukaan. Rakennusten ulkoasussa ei ole tapahtunut merkittäviä muutoksia vuoden 1994 inventoinnin jälkeen.

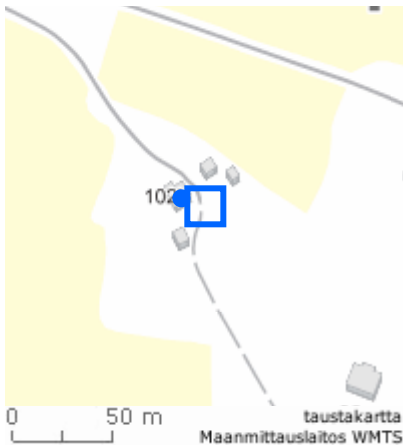
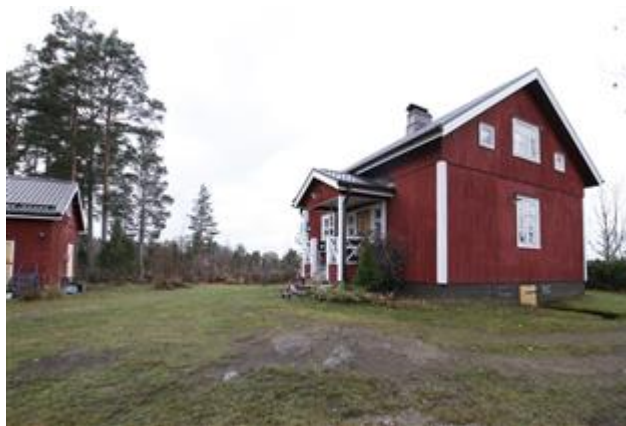
### 38. Palosaari (Honkilahti) 050-404-6-27

Sementtitiilikate uusittu profiililtään kattotiiltä muistuttavaksi peltikatoksi. Rakennuksen ulkoasussa ei ole tapahtunut muita merkittäviä muutoksia vuoden 1994 inventoinnin jälkeen.

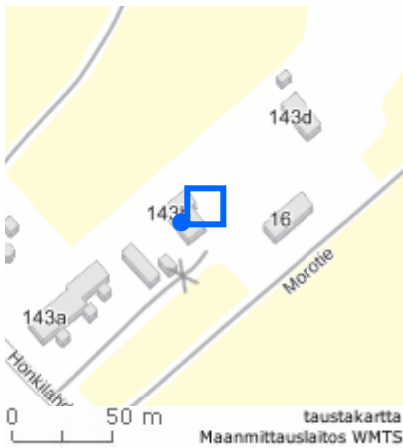
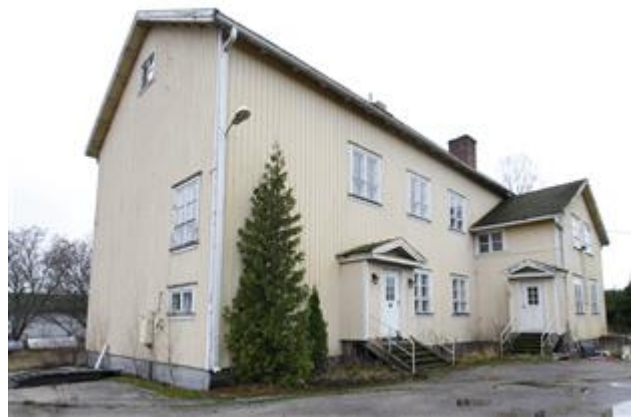
### 40. Pietilän koulu (Old school) 50-404-2-154

Säilynyt pääpiirteissä vastaavassa asussa kuin vuoden 1994 inventoinnissa, sisäänkäyntien katokset on muutettu umpikuisteiksi uusilla tyyppiovilla. Ikkunat vastaavat vuoden 1994 asua, samoin sementtitiilikate.

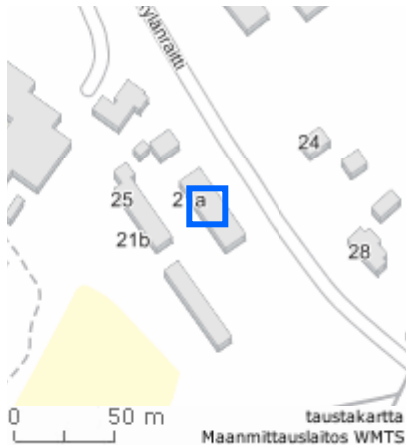
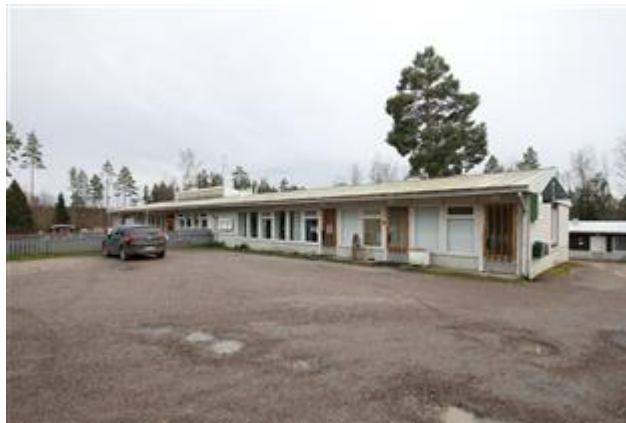
## 61. Honkilahden entinen kunnantalo

Kunnantalo on ulkoisesti kohtalaisen vaatimaton yksikerroksinen ja tiilipäällysteinen rakennus. Katto on loiva harjakatto, jossa valtuustosalia korostaa harjalta nouseva kattolyhty. Rivitalot ovat hahmoltaan kunnantaloa vastaavia, mutta sijaitsevat alempana rinteessä. Rivitaloista pohjoisempi on rakennettu kunnantalon kanssa samaan aikaan. Eteläisempi on valmistunut vasta 1970-luvulla.

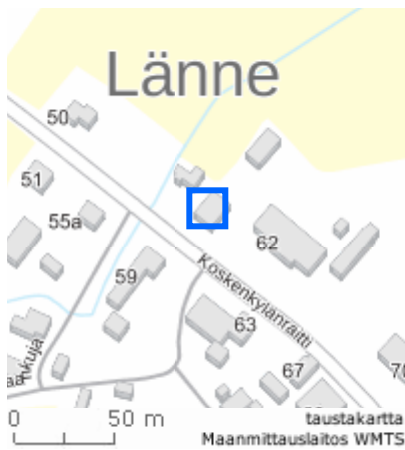
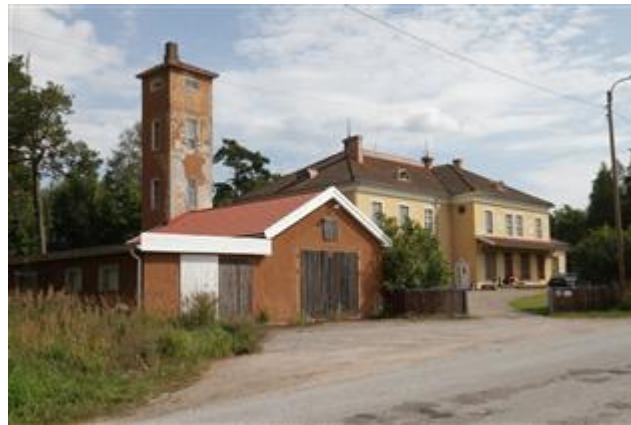
## 62. Honkilahden VPK:n entinen ruiskuhuone

1900-luvun alkupuoliskolla rakennettu vapaapalokunnan ruiskuhuone, jossa on kalustovaja ja letkunkuivatustorni. Alkuperäisen kalustovajan kylkeen on myöhemmin rakennettu tasakattoinen lisäsiipi. Sementtitiilirakenteinen rakennus on rapattu sävyiltään punaiseksi.

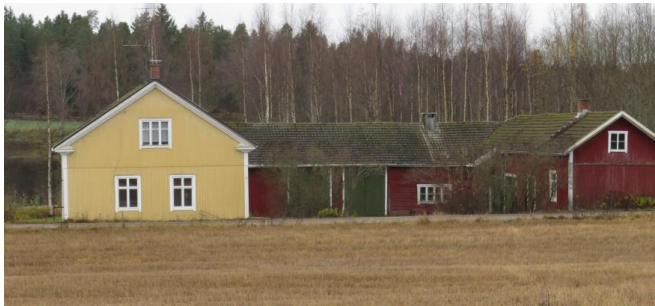
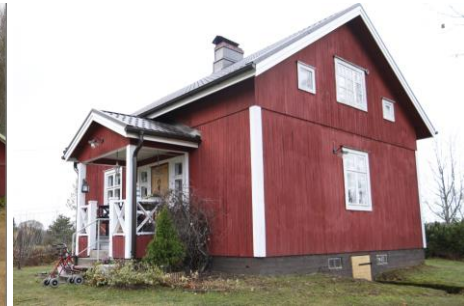
Kuva 15. Patajärven rannalle sijoittuvan Laakosen asuinrakennuksen vanhimmat osat ovat vuodelta 1906. Rakennusta on laajennettu vuonna 1918 ja ulkoasu viittaa 1920-luvun klassismiin. Klassistisia piirteitä ovat mm. kissanpenkeiksi kääntyvät kattolistat. Talousrakennus rajaa pihapiiriä, joka aukeaa vain tien suuntaan.

Kuva 16. Palosaaren päärakennusta on alettu rakentaa 1930-luvulla, mutta talo valmistui vasta 1940-luvulla. Rakennuksen ulkovuoraus on pystyä piiloponttivuorasta, joka näyttää toistuvan muissakin 1920-1930-luvuilta säilyneissä rakennuksissa hankealueella. Ullakkokerroksen vuoraus ulkonee hieman pääkerroksen vuoraukseen nähden, eikä välissä ole listaa, mikä sekin on tyypillinen piirre hankealueella.

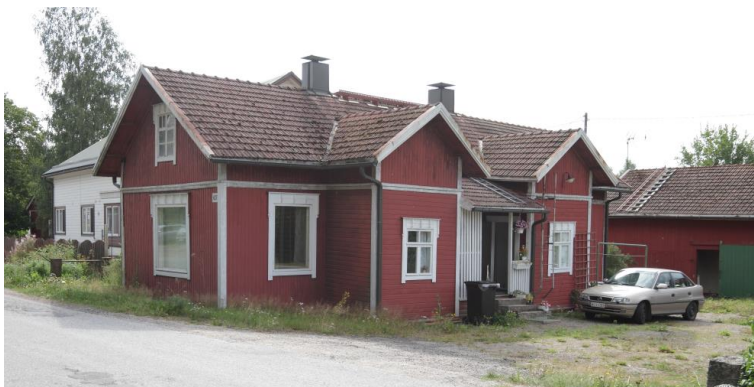
Kuva 17. Pihamaan asuinrakennuksen hirsirunko on siirretty Koskenkylän kylänraitin varrelle 1920-luvulla. Rakennuksessa on toiminut Osuuspankki ja vaatekauppa, nyt se on asuinkäytössä. Rakennuksen takaa näkyy vaalea rakennus, jossa on myös ollut liiketiloja. Rakennuksen pääty on tielle ja pihan puolella on kaksi umpikuistia.

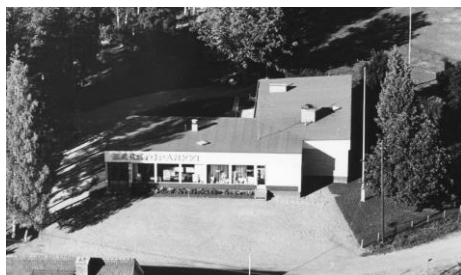
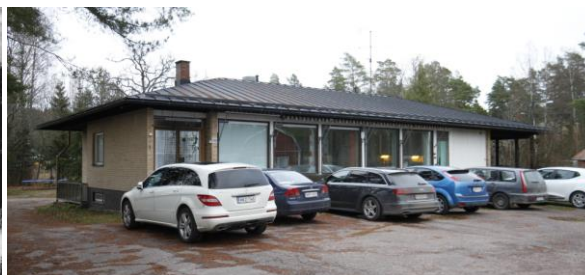
Kuva 23. Ajoittamaton valokuva Honkilahden Säästöpankin uudesta pankkirakennuksesta. Rakennus koostuu kahdesta lapekattoisesta siivestä. Pankin isot ikkunat aukeavat tielle. Rakennuksen edustalla on asfaltoitu etupiha. Säästöpankki toimi vuoteen 1964 vastapäätä sijaitsevassa mansardikattoisessa asuintalossa. Kuvalähde: Satakunnan Museon valokuvakokoelma.

Kuva 24. Honkilahden Säästöpankin entinen liiketila valokuvattuna syksyllä 2020. Loiva lapekatto on muutettu aumakattoksi. Pankin edusta on edelleen asfaltoitu.
